# INSPEKTIONSRAPPORT LEGEPLADS

Ejerlaug Ellebæk  
v/Jes Hansen  
Oluf Rings Vej 23  
7500 Holstebro

20. november 2015

KB 2015-001

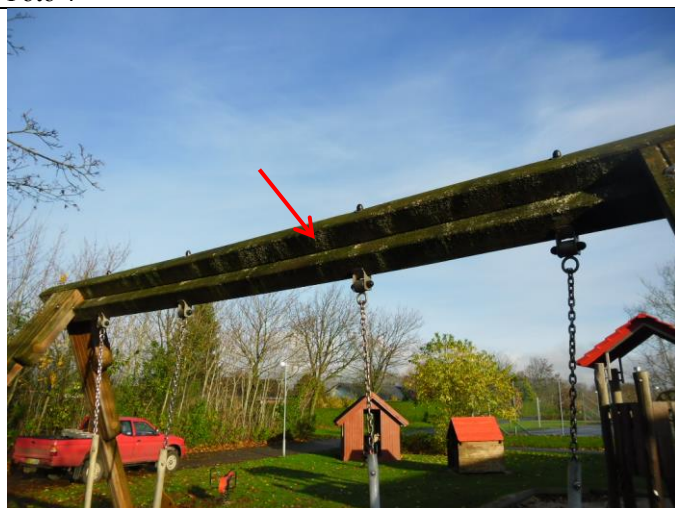
Foto 5

Træværket er flere steder grønt af alger.

DS/EN 1176-7 Pkt. 8.2.6 (b) Rutinemæssig vedligeholdelse

Det rutinemæssige vedligehold omfatter forebyggende foranstaltninger.

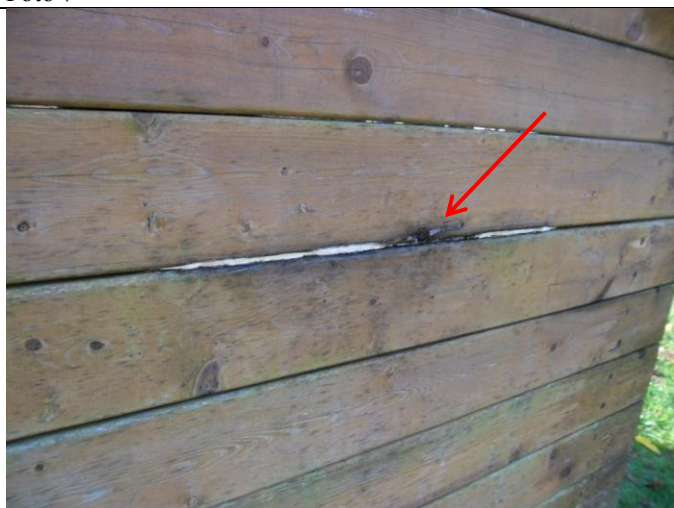
Foto 8

Dele af træværket er ved at være nedbrudt.

DS/EN 1176-7 Pkt. 8.2.7 Korrigerende vedligeholdelse

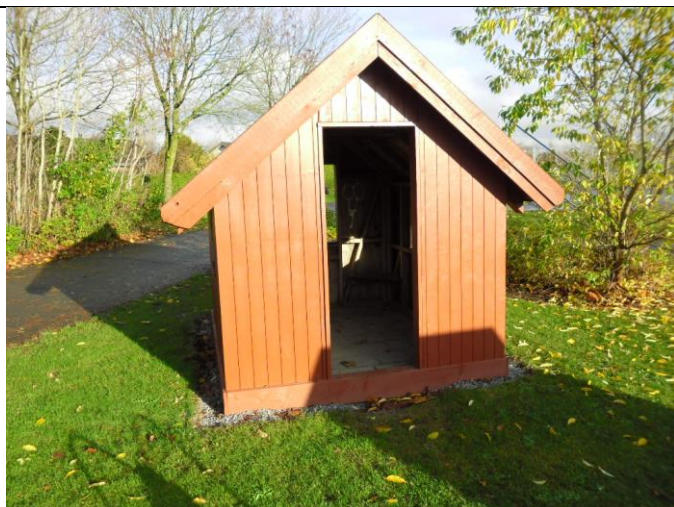
Foto 10

Der blev ved inspektionen ikke fundet en fyldestgørende mærkning af redskabet.

DS/EN 1176-1 Pkt. 7 Mærkning

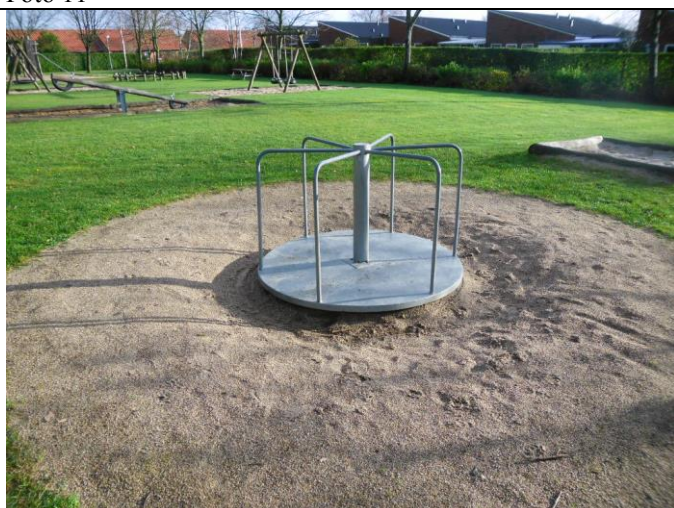
Foto 12

Der blev ved inspektionen ikke fundet en fyldestgørende mærkning af redskabet.

DS/EN 1176-1 Pkt. 7 Mærkning  
DS/EN 1176-5 Pkt. 8 Mærkning

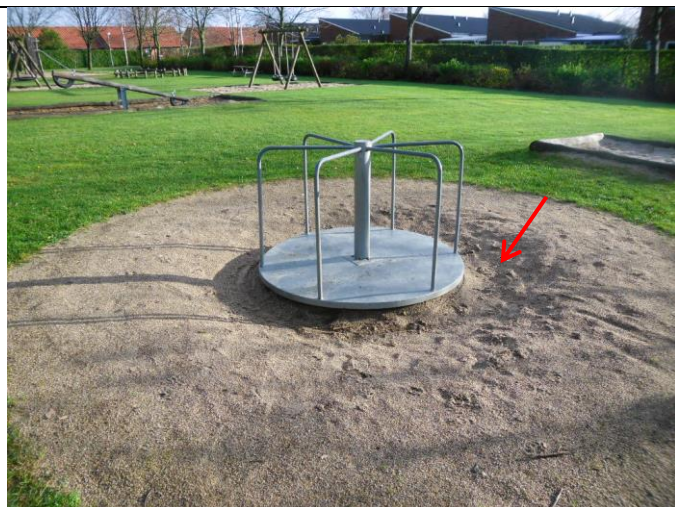
Foto 13

Det støddæmpende underlag omkring karrusellen skal være i samme niveau, og udlægges i hele frirummets udstrækning.

DS/EN 1176-5 Pkt. 5.4 Underlag

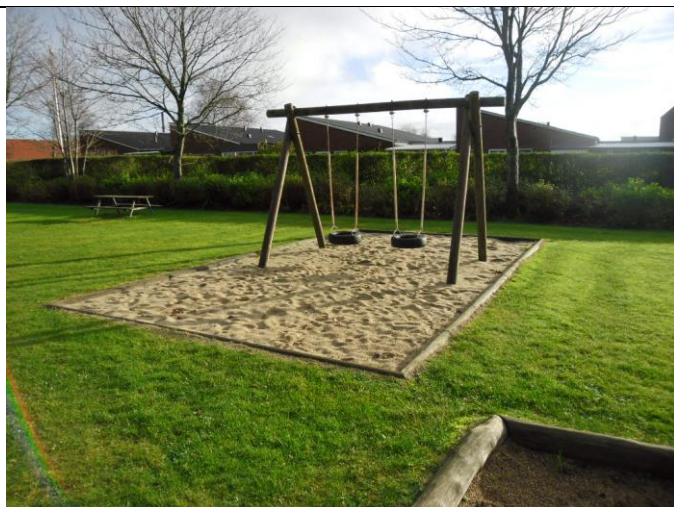
Foto 16

Der blev ved inspektionen ikke fundet en fyldestgørende mærkning af redskabet.

DS/EN 1176-1 Pkt. 7 Mærkning  
DS/EN 1176-2 Pkt. 6 Mærkning

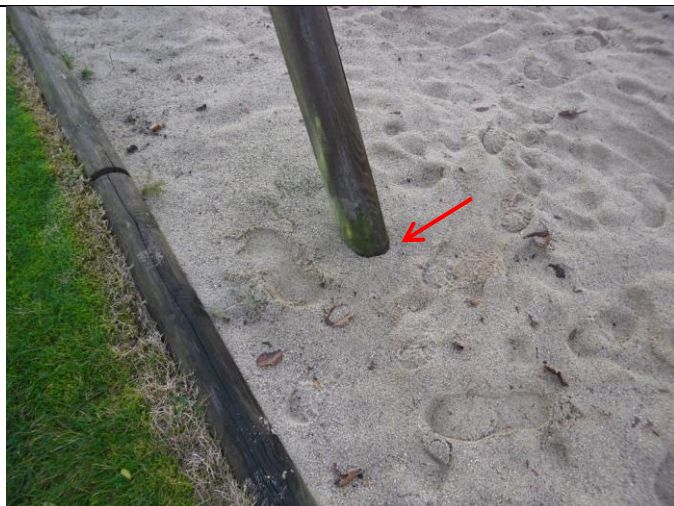
Foto 17

Træværk er i direkte kontakt med jord. Det bør derfor dokumenteres, at det anvendte træ har tilstrækkelig holdbarhed i henhold til klasse 1 og 2 - anført i 4.2.2 i EN 350-2:1994. Hold øje med udviklingen.

DS/EN 1176-1 Pkt. 4.1.3 a, Træ og lignende produkter

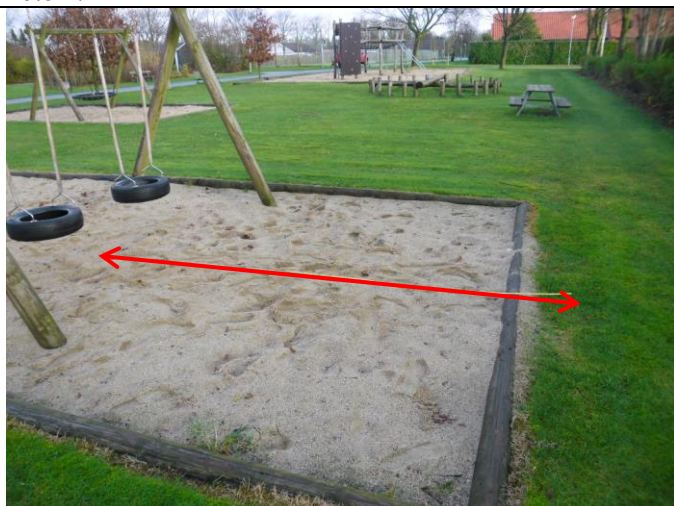
Foto 18

Børnene kan slå sig, hvis de falder af gyngen, da udstrækningen af underlaget ikke er stor nok.  
Udstrækningen af underlaget skal min. være gyngens ophæng x 0,867 m + 2,25 m til kantafrænsning.

DS/EN 1176-2 Pkt. 4.10 Stødområde  
DS/EN 1177 Pkt. 4.2 Støddæmpning

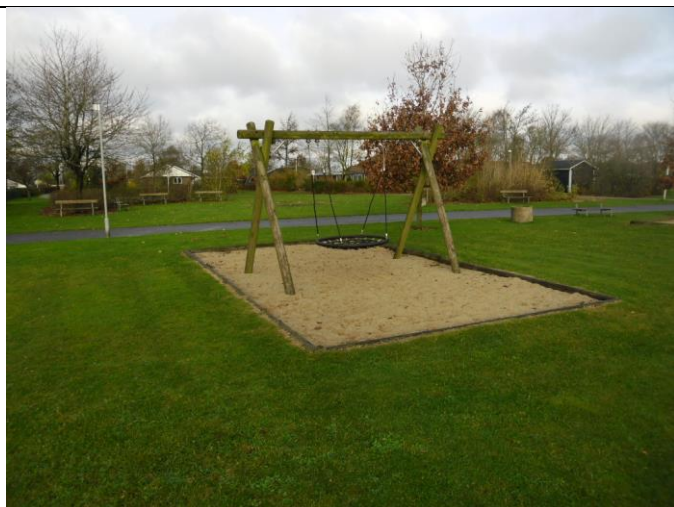
Foto 19

Der blev ved inspektionen ikke fundet en fyldestgørende mærkning af redskabet.

DS/EN 1176-1 Pkt. 7 Mærkning  
DS/EN 1176-2 Pkt. 6 Mærkning

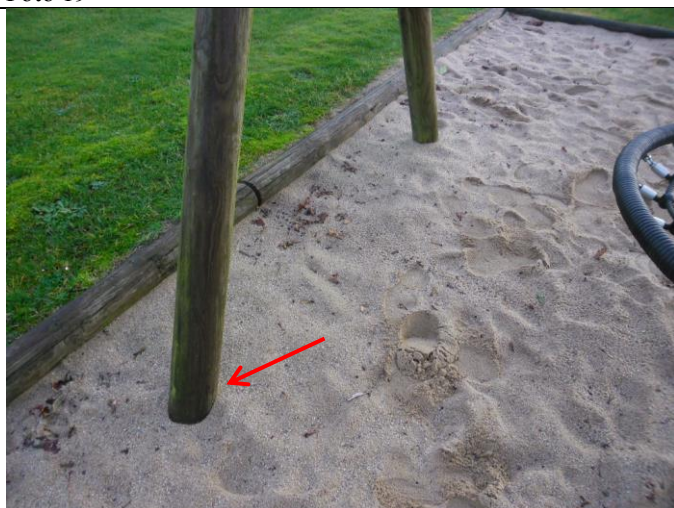
Foto 20

Træværk er i direkte kontakt med jord. Det bør derfor dokumenteres, at det anvendte træ har tilstrækkelig holdbarhed i henhold til klasse 1 og 2 - anført i 4.2.2 i EN 350-2:1994. Hold øje med udviklingen.

DS/EN 1176-1 Pkt. 4.1.3 a, Træ og lignende produkter

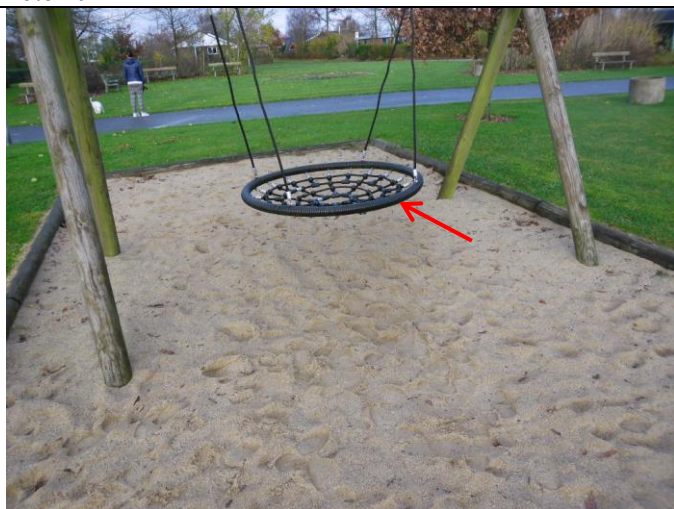
Foto 21

Man bør sikre sig, at dette sæde ikke slår for hårdt. Dette kan fx ske ved, at leverandøren fremlægger af gyldigt certifikat med tilhørende prøvningsrapport /slagtest.

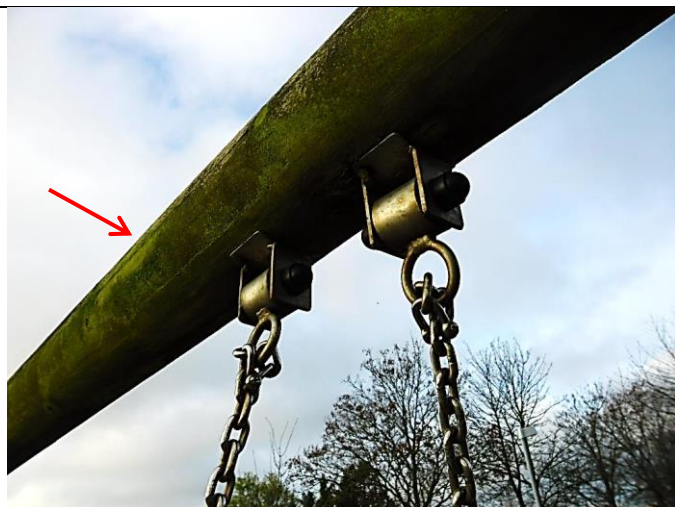
Foto 22

Træværket er flere steder grønt af alger.  
Det rutinemæssige vedligehold omfatter forebyggende foranstaltninger.

DS/EN 1176-7 Pkt. 8.2.6 (b) Rutinemæssig vedligeholdelse

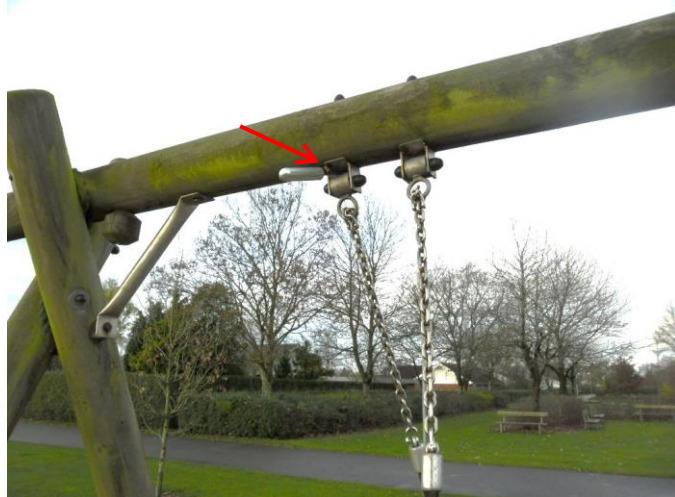
Foto 23

Der må ikke være huller på mellem 8 og 25 mm i diameter i legeredskaber mere end 1,2 m fra faldunderlaget, som kan fange børnenes fingre.

DS/EN 1176-1 Pkt. 4.2.7.6 Fastklemning af fingre

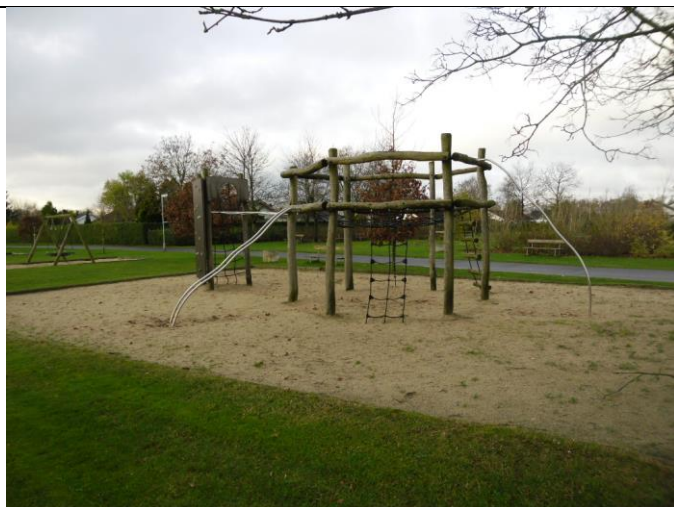
Foto 25

Der blev ved inspektionen ikke fundet en fyldestgørende mærkning af redskabet.

DS/EN 1176-1 Pkt. 7 Mærkning

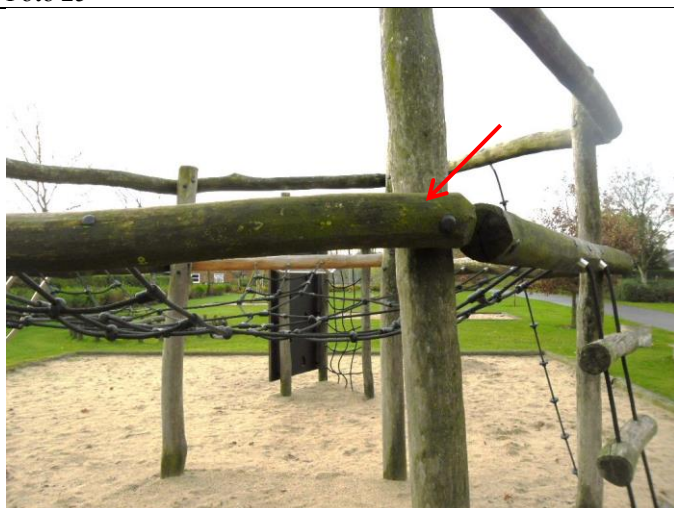
Foto 26

Træværket er flere steder grønt af alger.  
Det rutinemæssige vedligehold omfatter forebyggende foranstaltninger.

DS/EN 1176-7 Pkt. 8.2.6 (b) Rutinemæssig vedligeholdelse

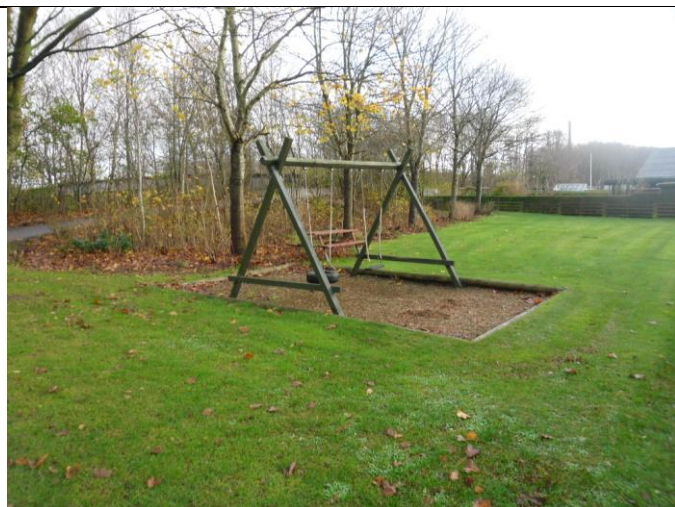
Foto 28

Der blev ved inspektionen ikke fundet en fyldestgørende mærkning af redskabet.

DS/EN 1176-1 Pkt. 7 Mærkning

DS/EN 1176-2 Pkt. 6 Mærkning

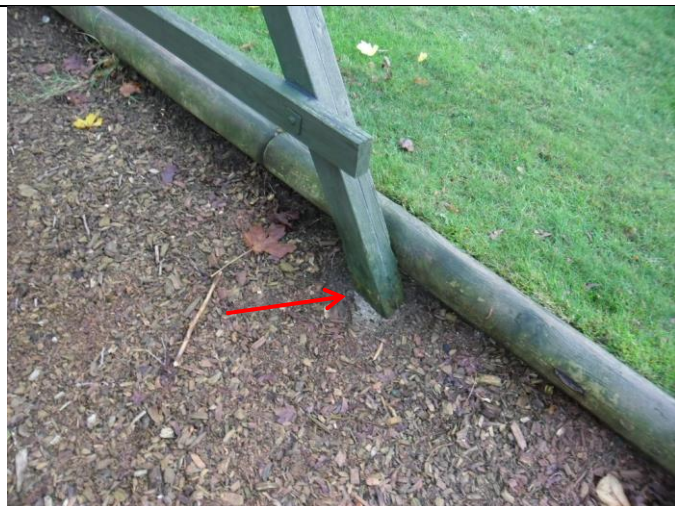
Foto 29

Træværk er i direkte kontakt med jord. Det bør derfor dokumenteres, at det anvendte træ har tilstrækkelig holdbarhed i henhold til klasse 1 og 2 - anført i 4.2.2 i EN 350-2:1994. Hold øje med udviklingen.

DS/EN 1176-1 Pkt. 4.1.3 a, Træ og lignende produkter

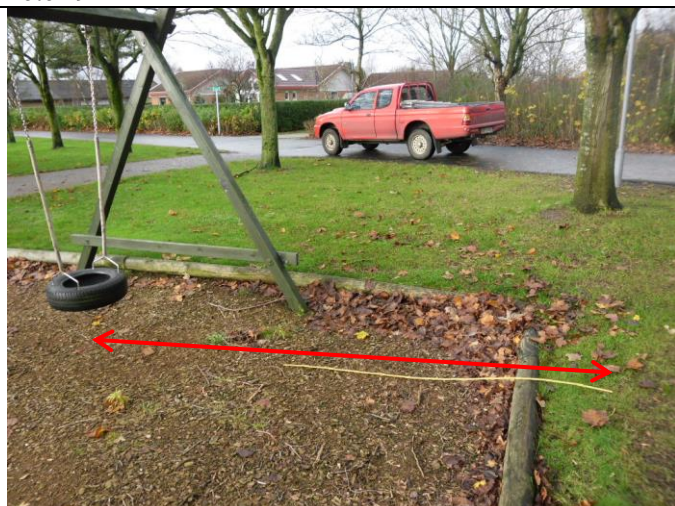
Foto 30

Børnene kan slå sig, hvis de falder af gyngen, da udstrækningen af underlaget ikke er stor nok.

Udstrækningen af underlaget skal min. være gyngens ophæng x 0,867 m + 2,25 m til kantafrænsning (dette gælder på begge sider af gyngen).

DS/EN 1176-2 Pkt. 4.10 Stødområde

DS/EN 1177 Pkt. 4.2 Støddæmpning
