## LEGEPLADSINSPEKTION udført for:

Ejerlaug Ellebæk III  
7500 Holstebro

### Inspektionstype: Årlig hovedinspektion

**Inspektionsdato: nov 25, 2013**

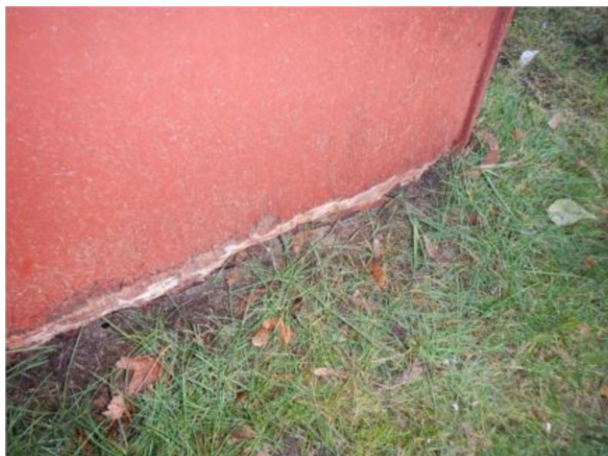
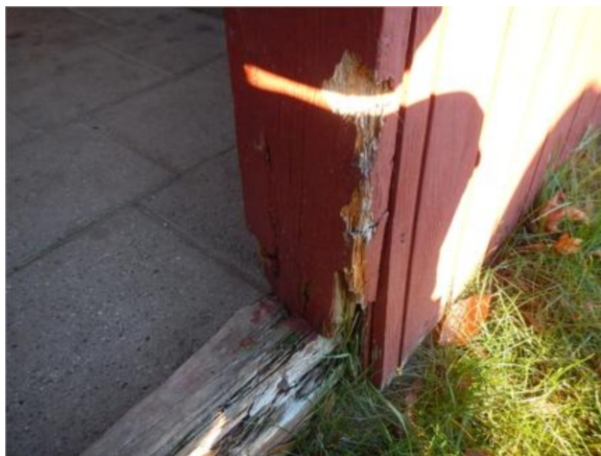
### Problemstilling - Del 7 Pkt. 8.2.7 Korrigerende vedligeholdelse, Der er manglende vedligeholdelse af redskabet. (EN1176:2008 Del 7 Pkt. 8.2.7 Korrigerende vedligeholdelse)

| Problembeskrivelse | Der er manglende vedligeholdelse af redskabet - Se bemærkning | | |
| Bemærkninger | Der er begyndende forfald/råd i sider og omkring døråbning. Vær i forbindelse med alm. tilsyn opmærksomme på skadens udvikling. | | |

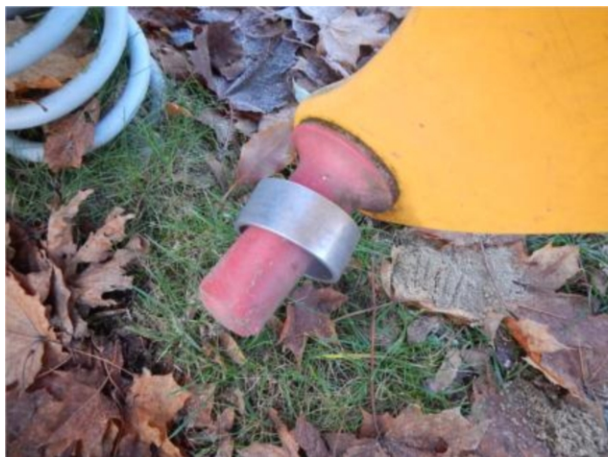
### Problemstilling - Del 6 Pkt. 4.6 Fodstøtter, Fodstøtten rager ud over test ringen ved prøvning. Bemærk: (EN1176:2008 Del 6 Pkt. 4.6 Fodstøtter)

| Problembeskrivelse | Fodstøtten rager ud over test ringen ved prøvning. Ringen har et indvendigt mål på 44mm og en brede på 22mm.<br><b>BEMÆRK:</b><br>Dette krav er kommet ind standarden efter revisionen der trådte i kraft efter 1. juni 2009. Redskabet er ikke produceret efter den nye standard. Der er ikke krav om at redskabet skal opgraderes til den gældende standard. | | |

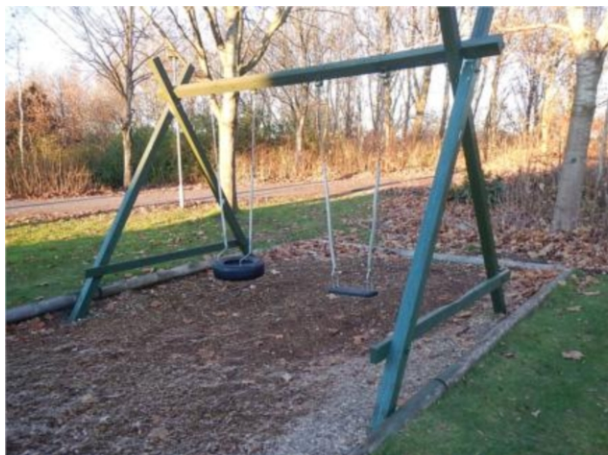
### Problemstilling - Del 2 Pkt. 4.10.2.1 Mål på faldrum og stødområde, Udstrækningen af faldunderlaget for lille + 225cm. (EN1176:2008 Del 2 Pkt. 4.10.2.1 Mål på faldrum og stødområde)

| Problembeskrivelse | Udstrækningen af faldunderlaget under gyngen er ikke stort nok. Faldunderlaget skal min. være længden på en gynges ophæng x 0,867 225cm når der er en hård kant. Resultatet er afstanden fra gyngens centrum til afslutningen af faldunderlaget i begge gyngeretninger. | | |
| Bemærkninger | Ved den aktuelle gyngesophængningshøjde skal faldunderlagets udstrækning være minimum 3,8 m. i begge retninger. Der er pr. 3,1 m og 3,35 m. | | |
