## LEGEPLADSINSPEKTION udført for:

Ejerlaug Ellebæk III  
7500 Holstebro

### Inspektionstype: Årlig hovedinspektion

**Rapportnr.: HC1290**

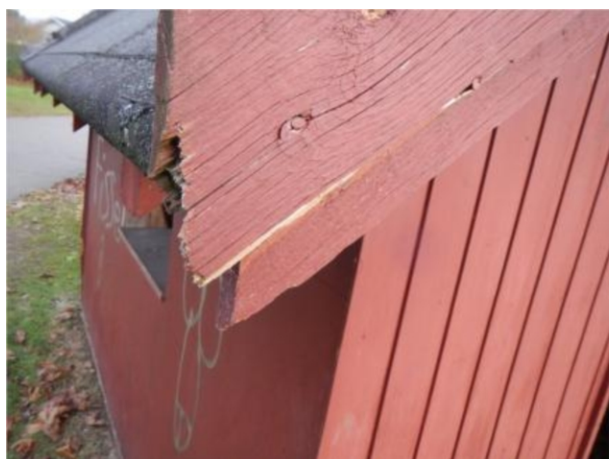
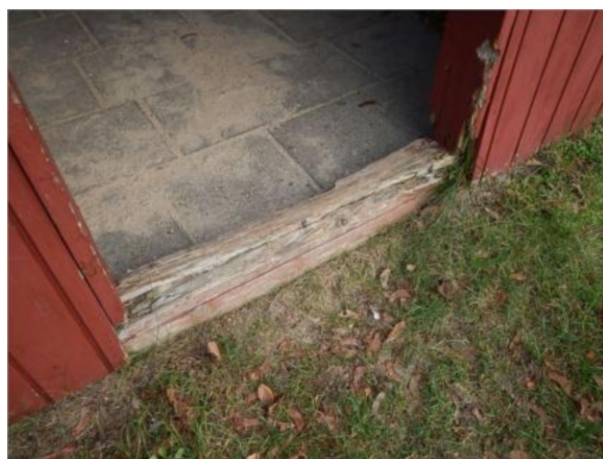
| Problemstilling | | Risikovurdering: 2 - Acceptabel |
| Problembeskrivelse | Der er manglende vedligeholdelse af redskabet - Se bemærkning EN1176:2008 Del 7 Pkt. 8.2.7 Korrigerende vedligeholdelse | |
| Bemærkninger | Der er begyndende forfald/råd i sider og omkring døråbning. Vær i forbindelse med alm. tilsyn opmærksomme på skadens udvikling. | |

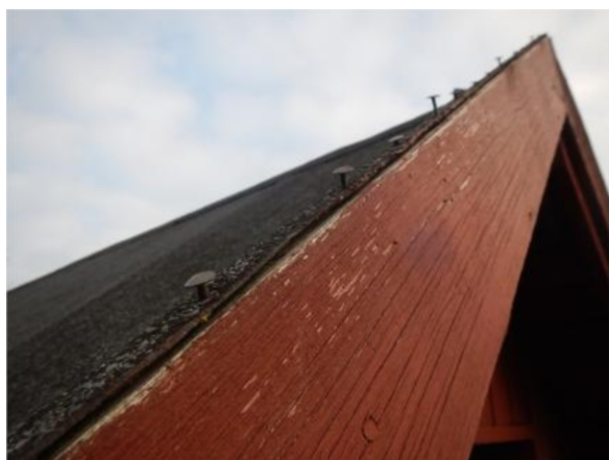
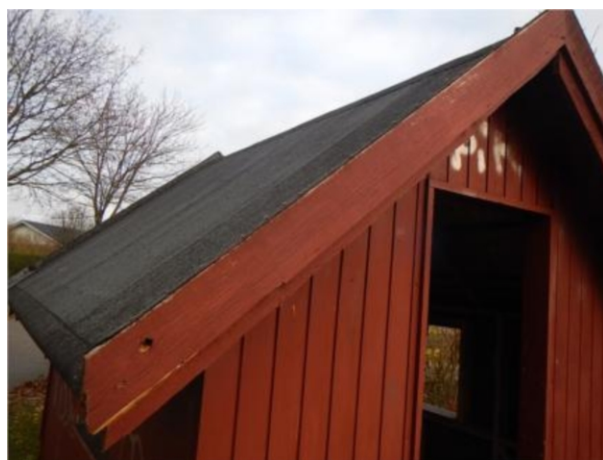
| Problemstilling | | Risikovurdering: 2 - Acceptabel |
| Problembeskrivelse | Del 7 Pkt. 8.2.6 Rutinemæssig vedligeholdelse | |
| Bemærkninger | Flere søm er ved at arbejde sig ud af taget. | |

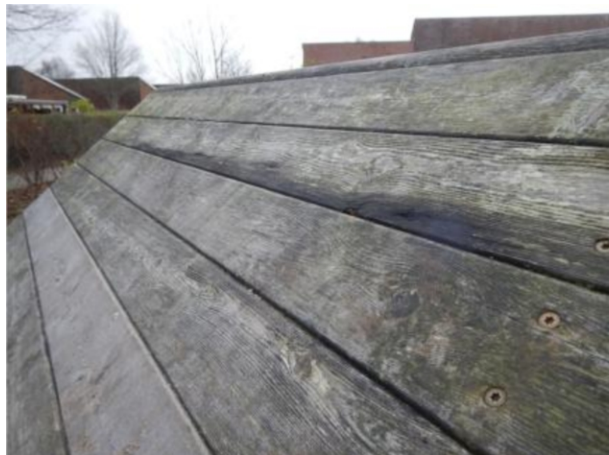
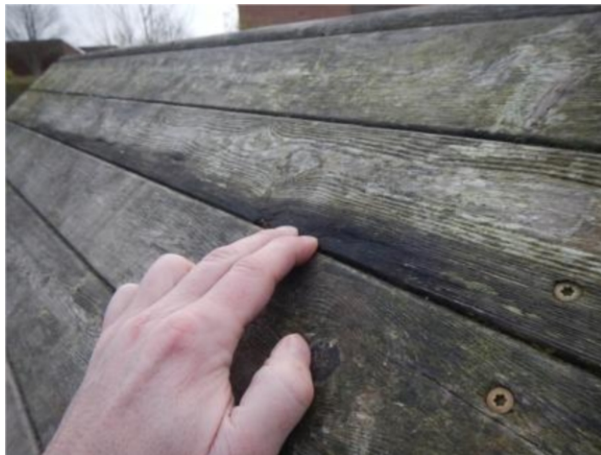
| Problemstilling | | Risikovurdering: 2 - Acceptabel |
| Problembeskrivelse | EN1176:2008 Del 7 Pkt. 8.2.7 Korrigerende vedligeholdelse | |
| Bemærkninger | Der er begyndende rådangreb i enkelte brædder i legehusets tag. Vær i forbindelse med alm. tilsyn opmærksomme på skadens udvikling. | |

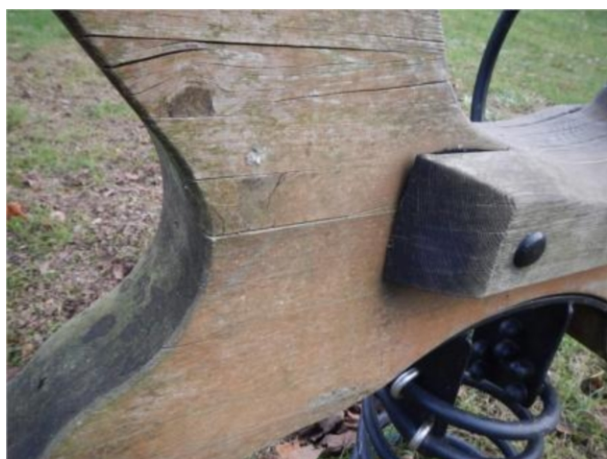
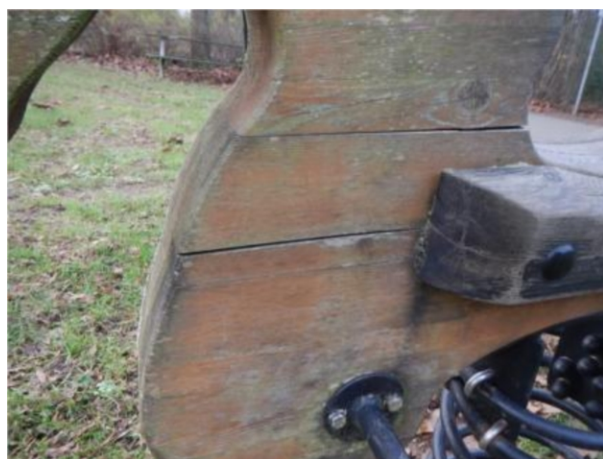
Risikovurdering: 2 - Acceptabel

| Problembeskrivelse | EN1176:2008 Del 7 Pkt. 8.2.7 Korrigerende vedligeholdelse |
| Bemærkninger | Der er begyndende revnedannelser i limtræet. Vær i forbindelse med alm. tilsyn opmærksomme på skadens udvikling. |

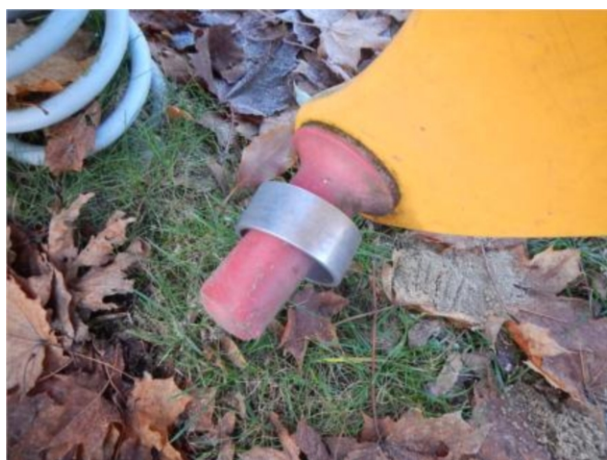
| Problemstilling | | Risikovurdering: 2 - Acceptabel |
| Problembeskrivelse | <p>Fodstøtten rager ud over test ringen ved prøvning. Ringen har et indvendigt mål på 44mm og en bredde på 22mm.</p> <p>BEMÆRK:<br/>Dette krav er kommet ind i standarden efter revisionen der trådte i kraft efter 1. juni 2009. Redskabet er ikke produceret efter den nye standard. Der er ikke krav om at redskabet skal opgraderes til den gældende standard.<br/>EN1176:2008 Del 6 Pkt. 4.6 Fodstøtter</p> | |

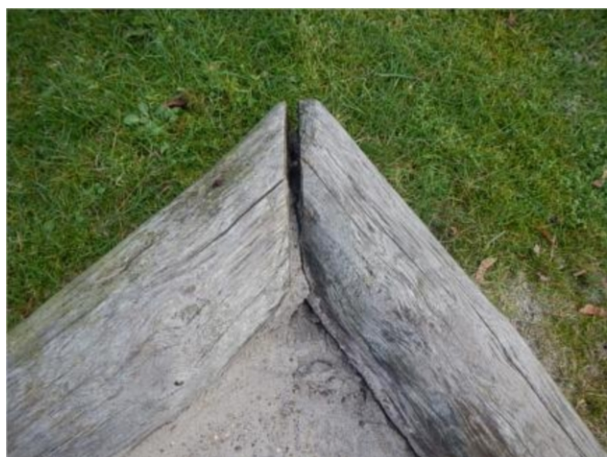
| Problemstilling | | Risikovurdering: 2 - Acceptabel |
| Problembeskrivelse | Viste komponenter er løse og bør derfor efterspændes.<br>Rutinemæssig vedligehold bør bl.a. omfatte efterspænding af befæstelseselementer.<br>EN1176:2008 Del 7 Pkt. 8.2.6 Rutinemæssig vedligeholdelse | |
| Bemærkninger | Samlingerne af stolperne trænger til efterspænding. | |

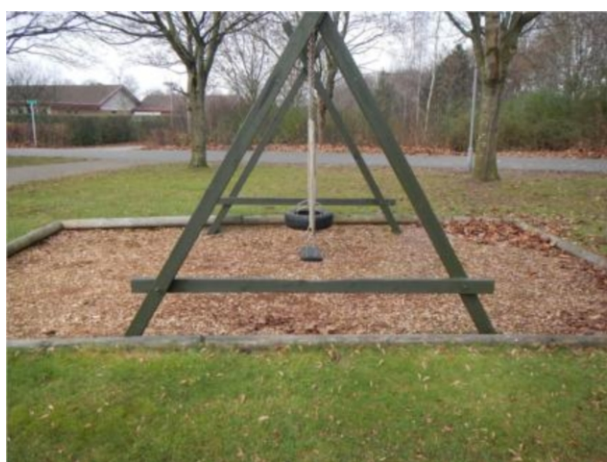
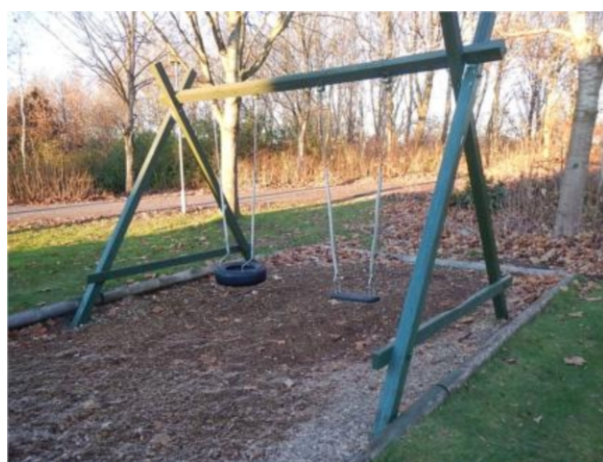
| Problemstilling | | Risikovurdering: 3 - Uønsket |
| Problembeskrivelse | Udstrækningen af faldunderlaget under gyngen er ikke stort nok.<br>Faldunderlaget skal min. være længden på en gynges ophæng $\times 0,867 + 225\text{cm}$ når der er en hård kant. Resultatet er afstanden fra gyngens centrum til afslutningen af faldunderlaget i begge gyngeretninger.<br>EN1176:2008 Del 2 Pkt. 4.10.2.1 Mål på faldrum og stødområde | |
| Bemærkninger | Ved den aktuelle gynggeophængningshøjde skal faldunderlagets udstrækning være minimum 3,8 m. i begge retninger. Der er pr. 3,1 m og 3,35 m. | |
