# INSPEKTIONSRAPPORT LEGEPLADS

22. november 2016

KB 2016-002

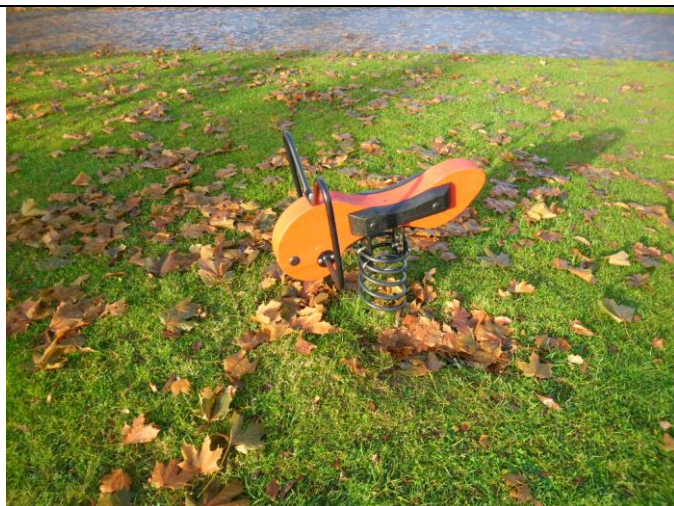
Foto 2

Der blev ved inspektionen ikke fundet en fyldestgørende mærkning af redskabet.

DS/EN 1176-1 Pkt. 7 Mærkning

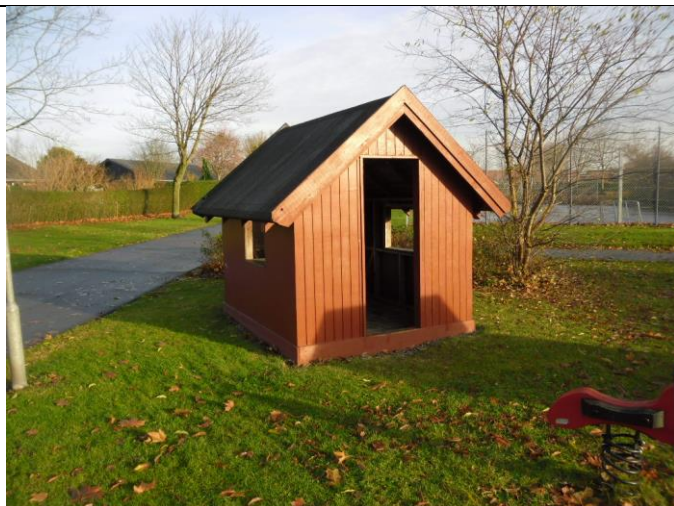
Foto 8

Der blev ved inspektionen ikke fundet en fyldestgørende mærkning af redskabet.

DS/EN 1176-1 Pkt. 7 Mærkning

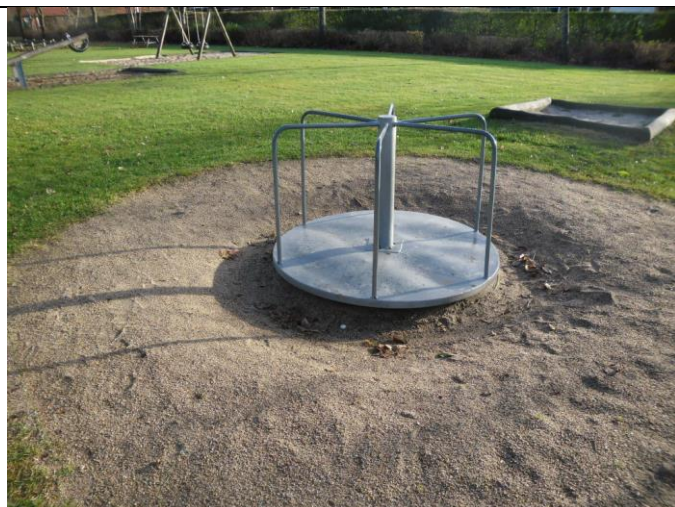
Foto 10

Der blev ved inspektionen ikke fundet en fyldestgørende mærkning af redskabet.

DS/EN 1176-1 Pkt. 7 Mærkning  
DS/EN 1176-5 Pkt. 8 Mærkning

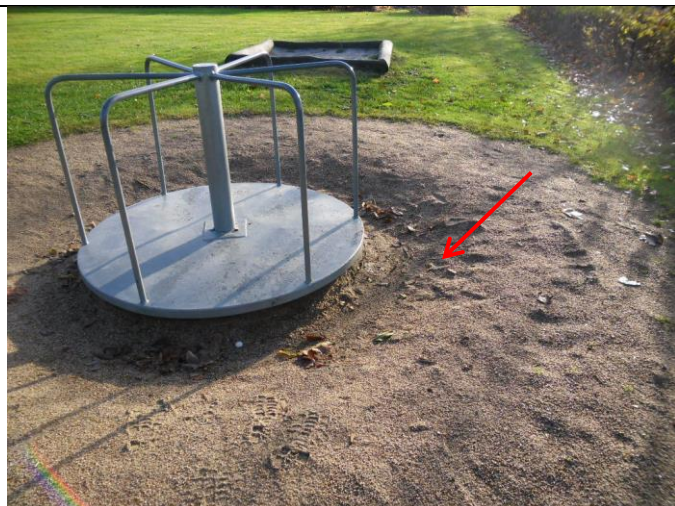
Foto 11

Det støddæpende underlag omkring karrusellen skal være i samme niveau, og udlægges i hele frirummets udstrækning.

DS/EN 1176-5 Pkt. 5.4 Underlag

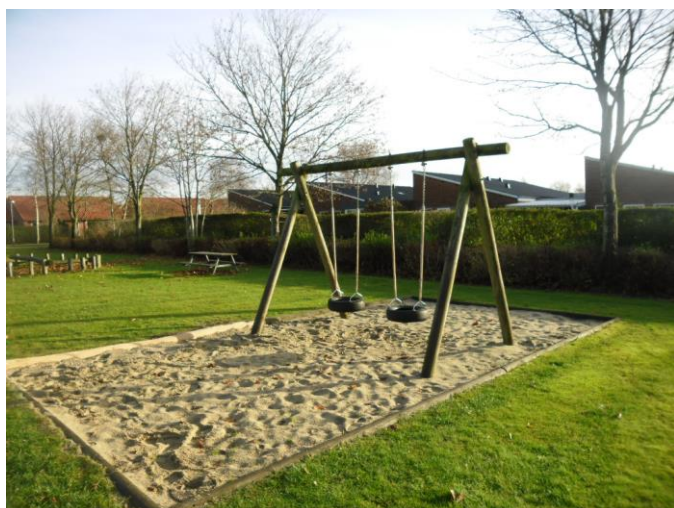
Foto 14

Der blev ved inspektionen ikke fundet en fyldestgørende mærkning af redskabet.

DS/EN 1176-1 Pkt. 7 Mærkning  
DS/EN 1176-2 Pkt. 6 Mærkning

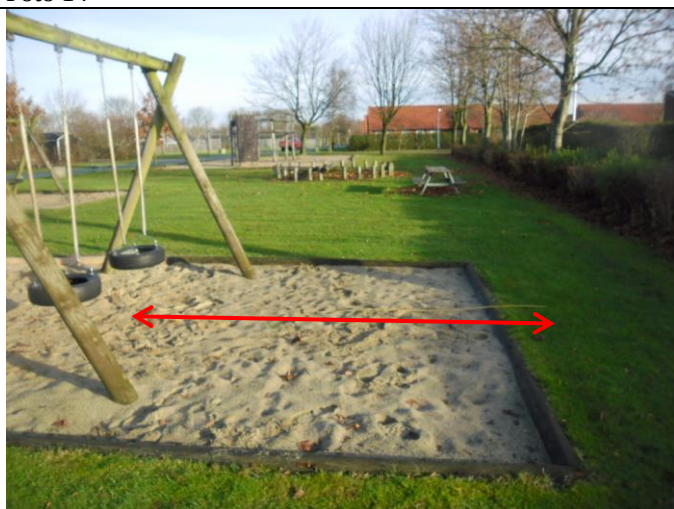
Foto 15

Børnene kan slå sig, hvis de falder af gyngen, da udstrækningen af underlaget ikke er stor nok.  
Udstrækningen af underlaget skal min. være gyngens ophæng x 0,867 m + 2,25 m til kantafrænsning.

DS/EN 1176-2 Pkt. 4.10 Stødområde  
DS/EN 1177 Pkt. 4.2 Støddæmpning

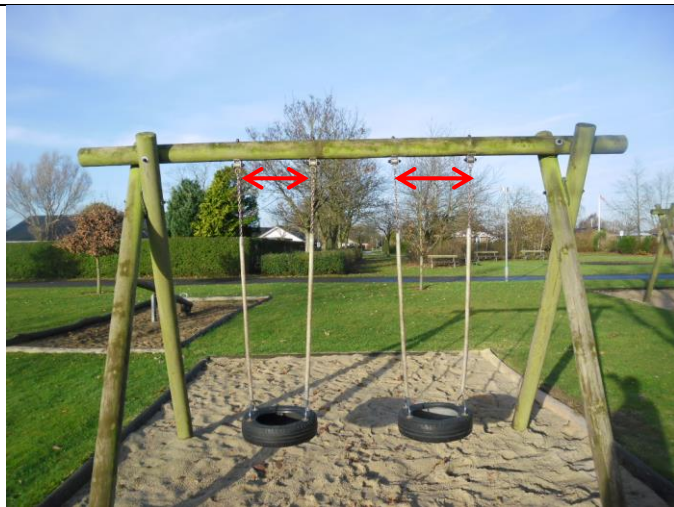
Foto 16

Gyngesædernes stabilitet lever ikke op til kravene, fordi gyngephængene på overliggeren sidder for tæt. Afstanden mellem de øverste gyngephæng skal være større end bredden på sædet. Afstanden mellem disse ophæng skal min. være 5 % af den længde, der måles fra overkant sæde op til beslagets omdrejningspunkt + bredden på selve gyngesædet.

DS/EN 1176-2 Pkt. 4.4.2 Gyngesæders stabilitet

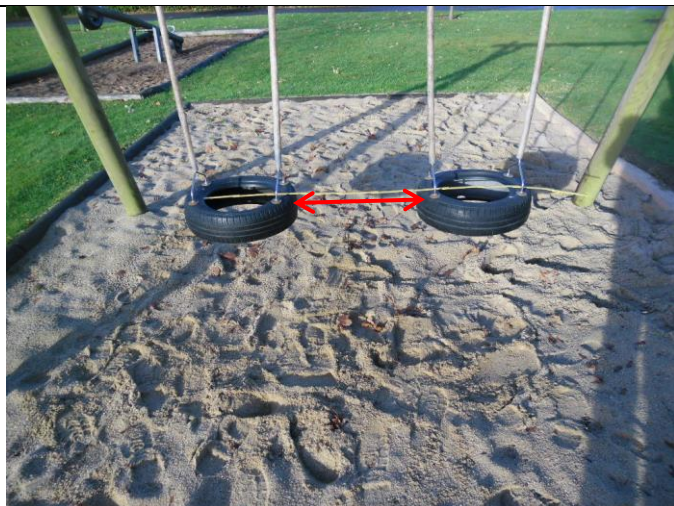
Foto 17

Børnene kan komme til skade, hvis de støder ind i den anden gyng. Afstanden mellem gyngerne er for lille. Her skal afstanden min. være 20 % af ophængets længde + 30 cm.

DS/EN 1176-2 Pkt. 4.4.1 Mindste afstand mellem gynger

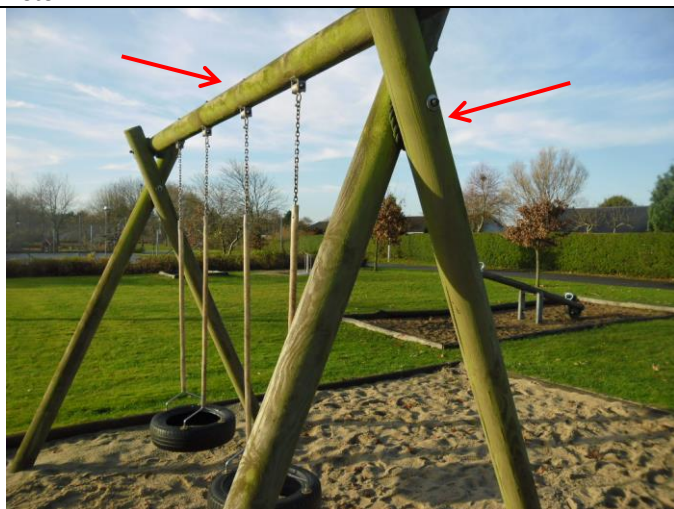
Foto 18

Træværket er flere steder grønt af alger. Det rutinemæssige vedligehold omfatter forebyggende foranstaltninger.

DS/EN 1176-7 Pkt. 8.2.6 (b) Rutinemæssig vedligeholdelse

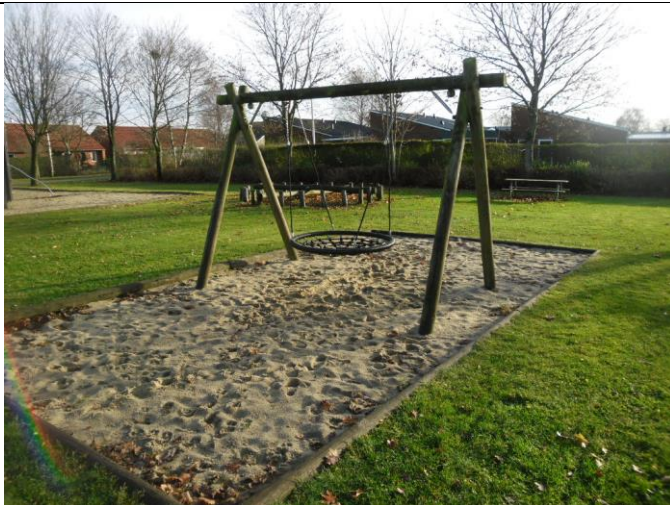
Foto 19

Der blev ved inspektionen ikke fundet en fyldestgørende mærkning af redskabet.

DS/EN 1176-1 Pkt. 7 Mærkning  
DS/EN 1176-2 Pkt. 6 Mærkning

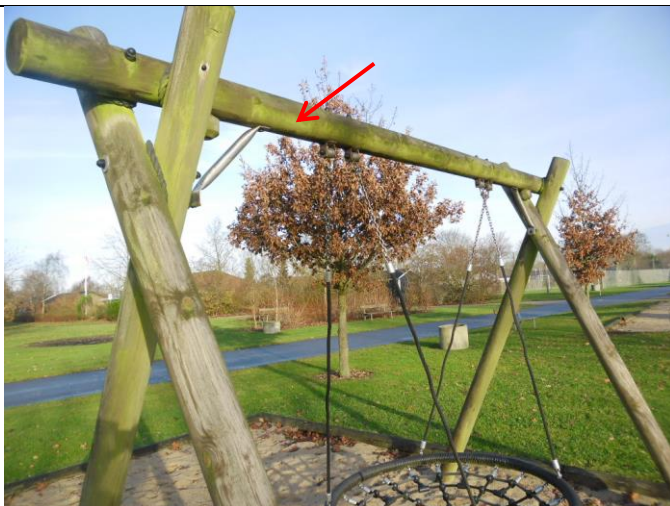
Foto 20

Træværket er flere steder grønt af alger.  
Det rutinemæssige vedligehold omfatter forebyggende foranstaltninger.

DS/EN 1176-7 Pkt. 8.2.6 (b) Rutinemæssig vedligeholdelse

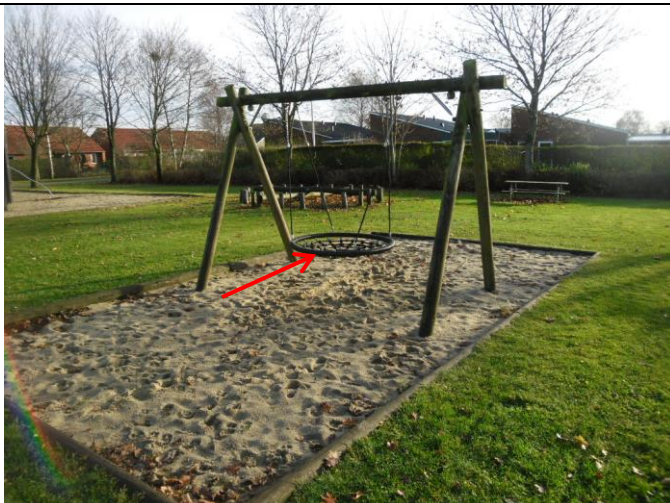
Foto 21

Man bør sikre sig, at dette sæde ikke slår for hårdt.  
Dette kan fx ske ved, at leverandøren fremlægger af gyldigt certifikat med tilhørende prøvningsrapport /slagtest.

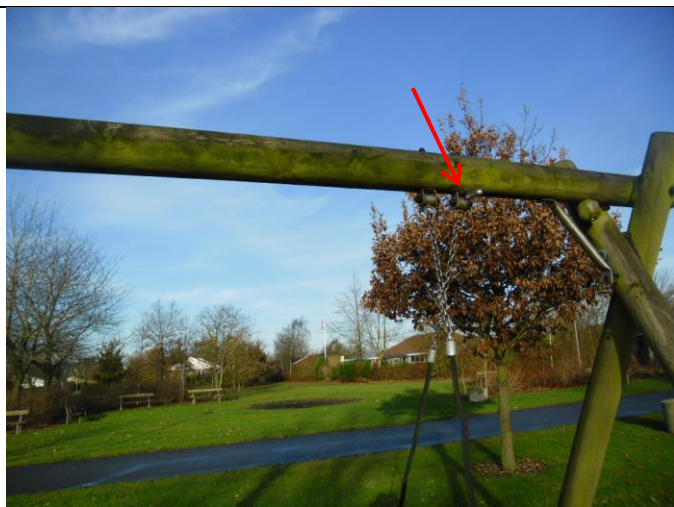
Foto 22

Der må ikke være huller på mellem 8 og 25 mm i diameter i legeredskaber mere end 1,2 m fra faldunderlaget, som kan fange børnenes fingre.

DS/EN 1176-1 Pkt. 4.2.7.6 Fastklemning af fingre

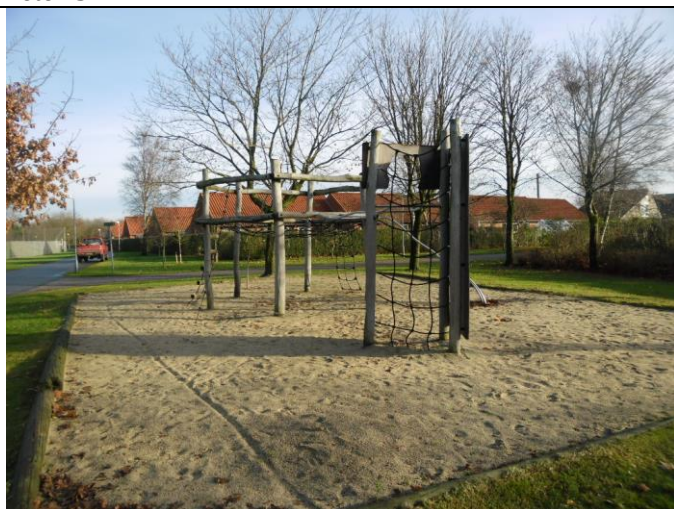
Foto 24

Der blev ved inspektionen ikke fundet en fyldestgørende mærkning af redskabet.

DS/EN 1176-1 Pkt. 7 Mærkning

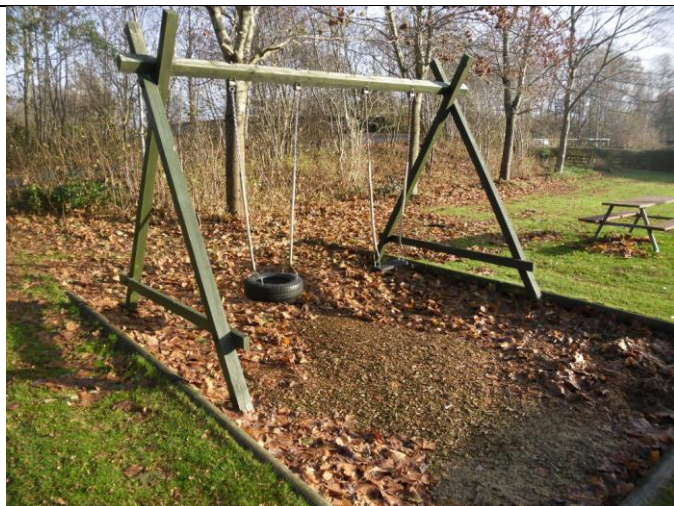
Foto 26

Der blev ved inspektionen ikke fundet en fyldestgørende mærkning af redskabet.

DS/EN 1176-1 Pkt. 7 Mærkning  
DS/EN 1176-2 Pkt. 6 Mærkning

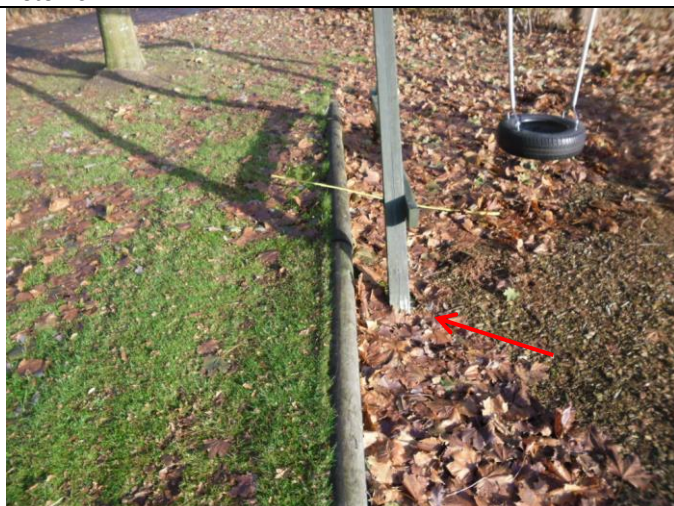
Foto 27

Træværk er i direkte kontakt med jord. Det bør derfor dokumenteres, at det anvendte træ har tilstrækkelig holdbarhed i henhold til klasse 1 og 2 - anført i 4.2.2 i EN 350-2:1994. Hold øje med udviklingen.

DS/EN 1176-1 Pkt. 4.1.3 a, Træ og lignende produkter

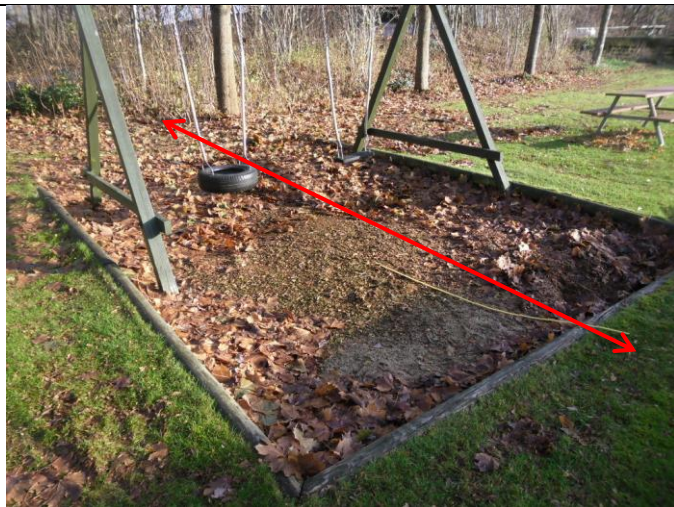
Foto 28

Børnene kan slå sig, hvis de falder af gyngen, da udstrækningen af underlaget ikke er stor nok.

Udstrækningen af underlaget skal min. være gyngens ophæng x 0,867 m + 2,25 m til kantafrænsning (dette gælder på begge sider af gyngen).

DS/EN 1176-2 Pkt. 4.10 Stødområde

DS/EN 1177 Pkt. 4.2 Støddæmpning
