| Projekt | Private legepladser Holstebro kommune | Oprettet af | Per Graversen |

| Dato for inspektion | 29-11-2021 |

| På det grønne område nær Emil Reesens vej 121 7500 Holstebro | |

| Den store legeplads. | |

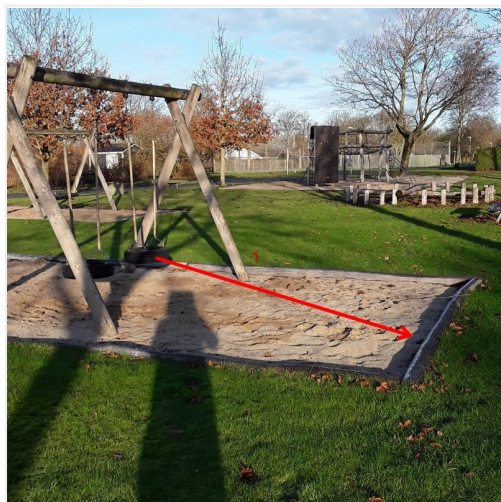
1 - 29. nov 2021, 13:36

EN/DS 1176 - 2:2017 punkt 4.10.2 Mål på faldtrum og stødområde.

Faldområdet/stødområdet er 21 cm for kort til den ene side og der mangler stødabsorberende underlag i de sidste 21 cm.

Faldområdet/stødområdet er beregnet til at skal være mindst 382,79 cm, målt fra midt gyngesæde til hver side i gyngeretningen. Billed nr 1

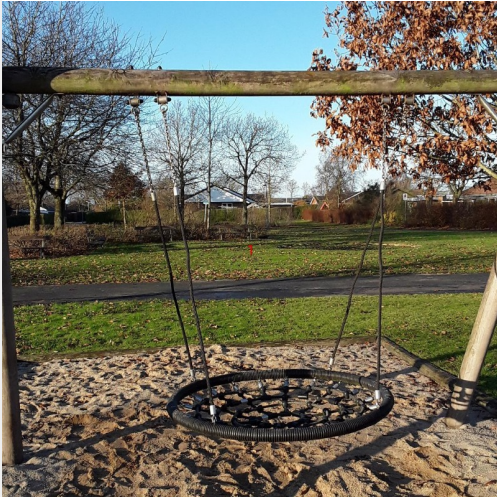
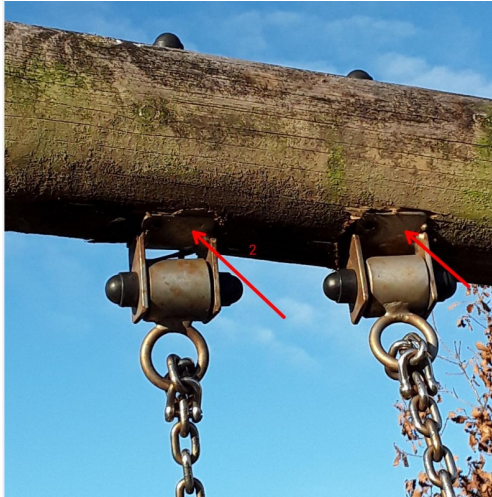
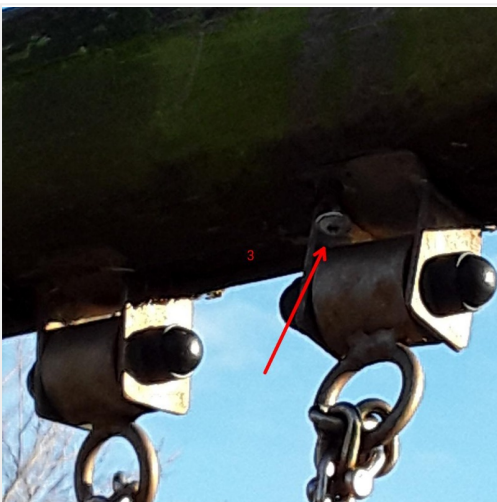
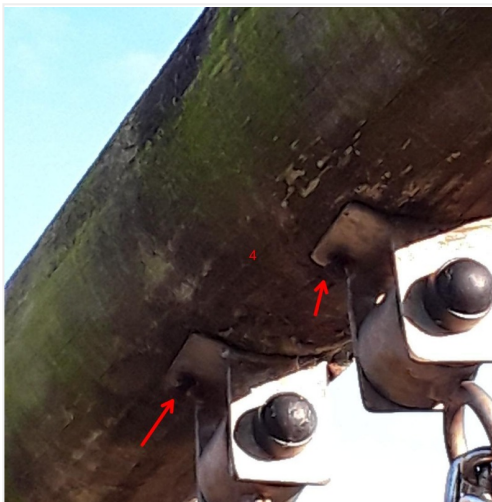
Beslag løs. Der er to ekstra huller i beslaget ,hvor der skal skrues en skrue igennem så det sikres at beslaget ikke rotere. Disse skrues mangler eller er på vej ud. Billed nr 1,2,3 og 4.

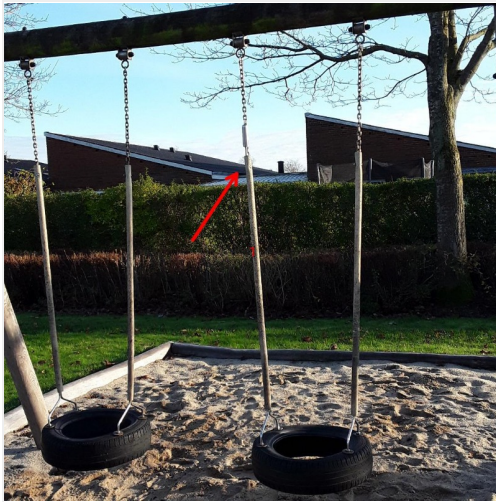
1 - 29. nov 2021, 13:44

EN/DS 1176-1:2017 punkt 4.2.7.6 Fastklemning af fingre.  
8 dørn må ikke kunne låse sig fast det kan den her. Billed nr 1

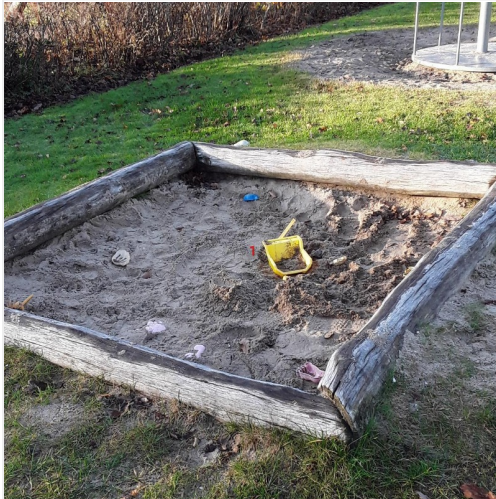
1 - 29. nov 2021, 13:30

Mangler nok lidt sand. Billed nr 1

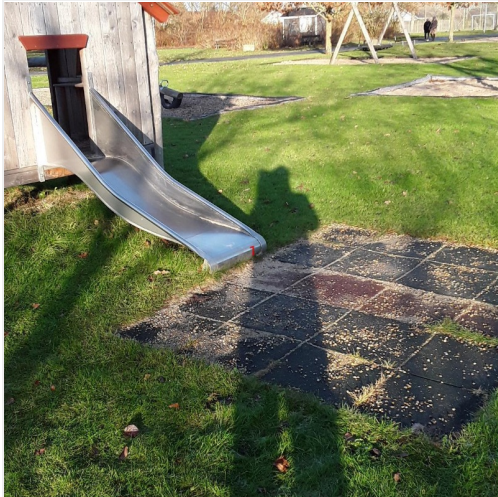
1 - 29. nov 2021, 13:26

EN/DS 1176-1:2017 Punkt 4.2.8.5 Beskyttelse mod skader som følge af stødområdets underlag.  
Skarpkantede sten i faldområdet. Gmmimåtterne skal være fri for små sten. Billed nr 1

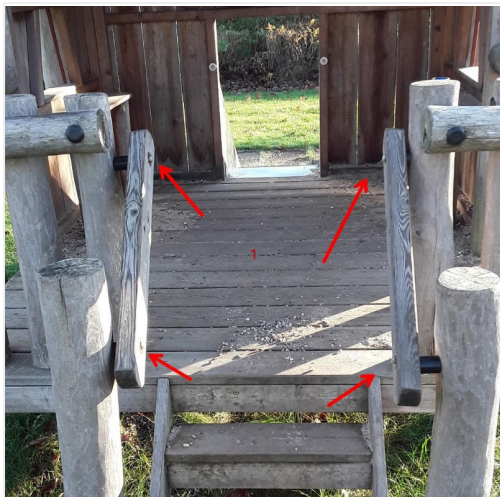
1 - 29. nov 2021, 13:25

EN/DS 1176-1:2017 punkt 4.2.5 Redskabers finish.

Møtrikker og bolthoveder der stikker mere end 8 mm frem skal afrundes eller proppes af. Billed nr 1

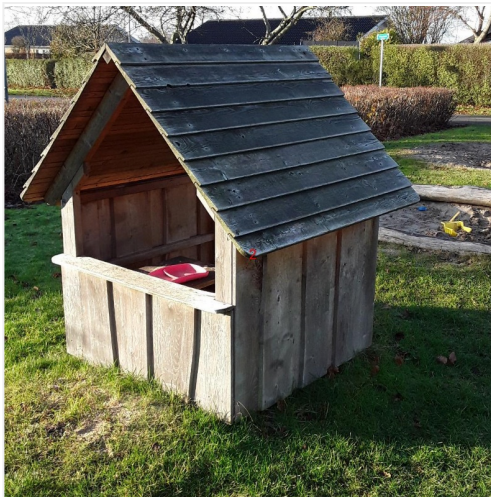
2 - 29. nov 2021, 13:29

Der er ikke konstateret afvigelser i forhold til EN/DS 1176-1:2017 På synstidspunktet. Billed nr 2

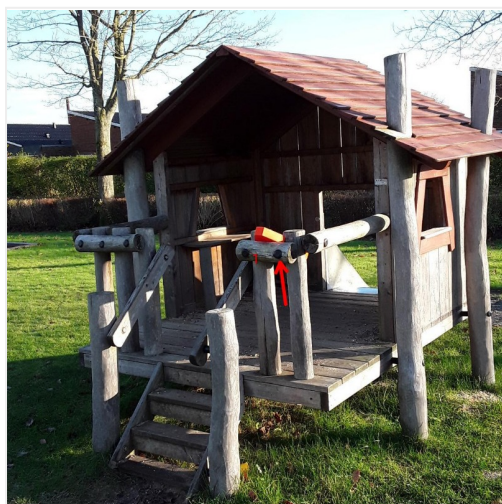
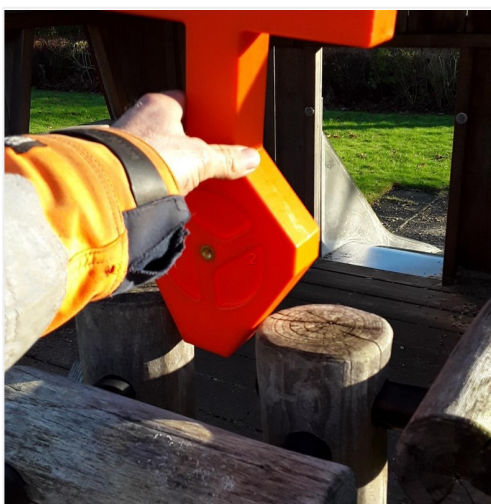
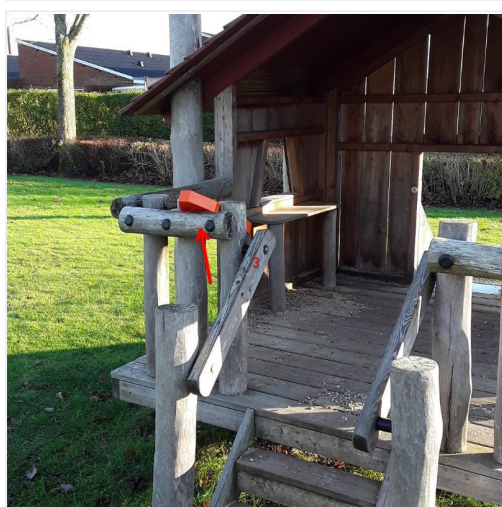
EN/DS 1176-1:2017 Punkt 4.2.7.2 Fastklemning af hoved og hals ø.

Hoved og halsklemfælde. Redskabet lukkes straks og må først åbnes når fejlen er udbedret Billed nr 1, 2 og 3

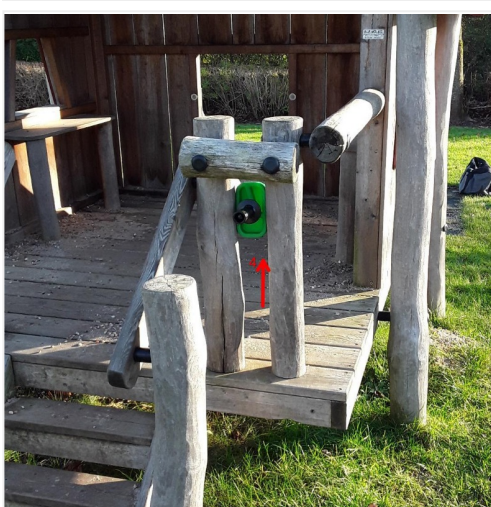
4 - 29. nov 2021, 13:23

Hovedklemfælde. Hvis den lille dorn C kan gå igennem skal den store prøvedorn D med diameter 23 cm også kunne gå igennem hullet. På billedet ses afprøvning med prøvedorn C. Redskabet lukkes straks og må først åbnes når fejlen er udbedret. Billed nr 4

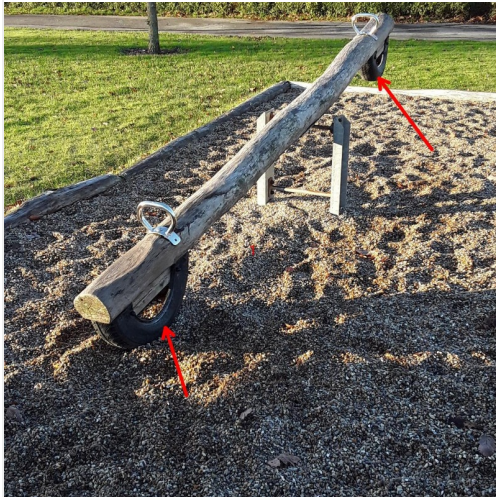
1 - 29. nov 2021, 14:09

EN/DS 1176-1:2017 punkt 4.2.1 Generelt.

Alle dele af legeredskaber skal udformes således at der ikke kan stå vand i dem, med mindre det er hensigten.

Her kan der stå vand i de bildæk der er monteret på vippen. Billed nr 1

EN/DS 1176-1:2017 punkt 7 Mærkning.

Redskabet er ikke mærket korrekt. Og der mangler et nulpunkt på redskabet. Billed nr 1.

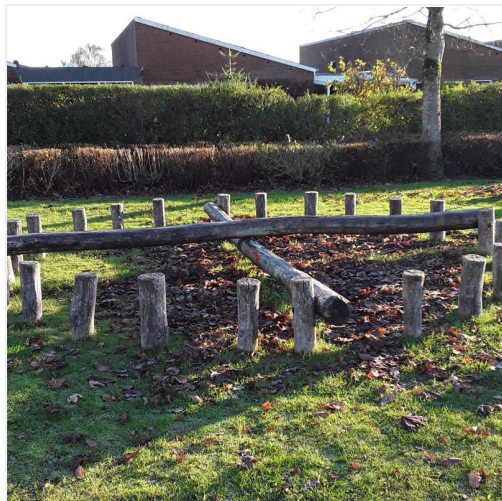
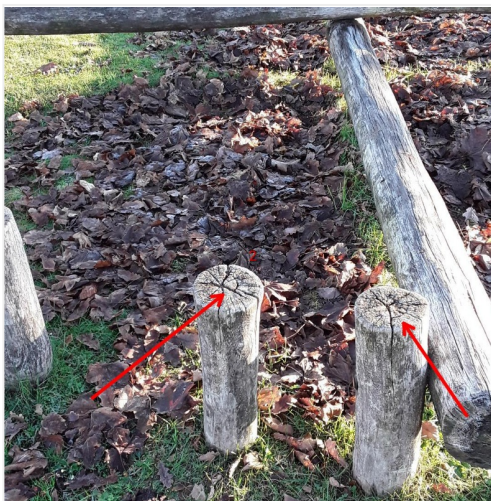
EN/DS 1176-1:2017 punkt 4.2.5 Redskabers finish

Ru overflader må ikke frembyde nogen risiko for til skadekomst. Det vurderes at stå fladerne på trædestubene er for ru, Billed nr 1, 2.

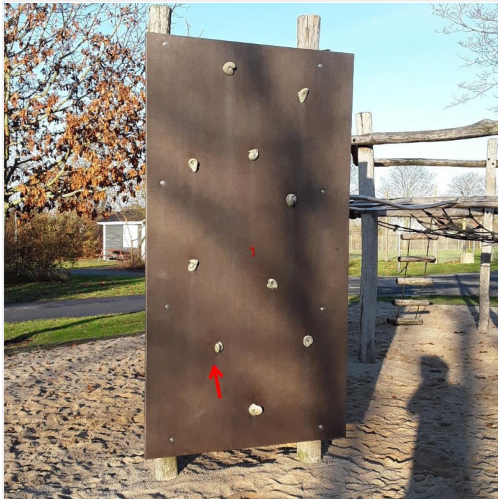
1 - 29. nov 2021, 13:56

EN/DS 1176-7:2020 punkt 5.1 Installation.

Enkelte af klatrestene sider løse. Billed nr 1

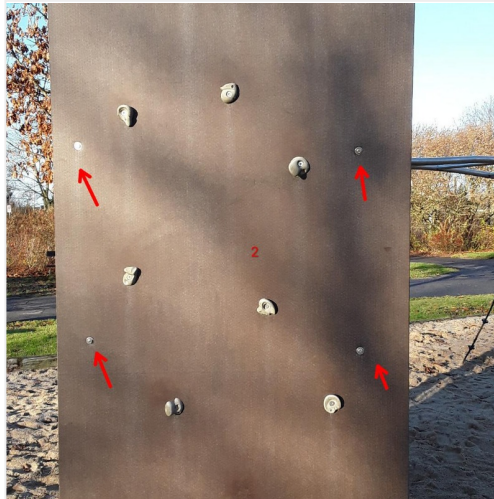
2 - 29. nov 2021, 13:57

EN/DS 1176-1:2017 punkt 4.2.5 Redskabers finish

Møtrikker og bolthoveder der stikker mere end 8mm frem skal afrundes eller proppes af. Billed nr 2.

Hjørner og kanter og Udstikkende dele skal afrundes med en mindste radius på 3mm i afrundningen. Billed nr 2

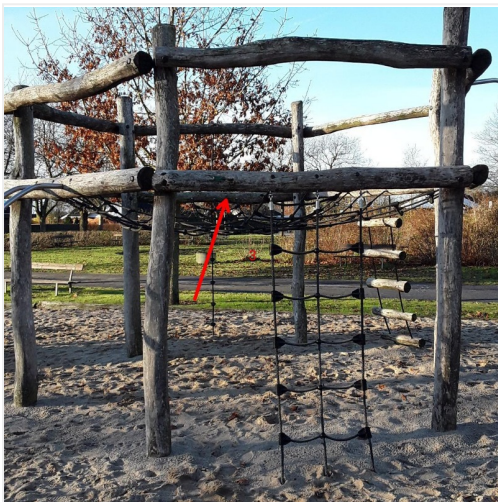
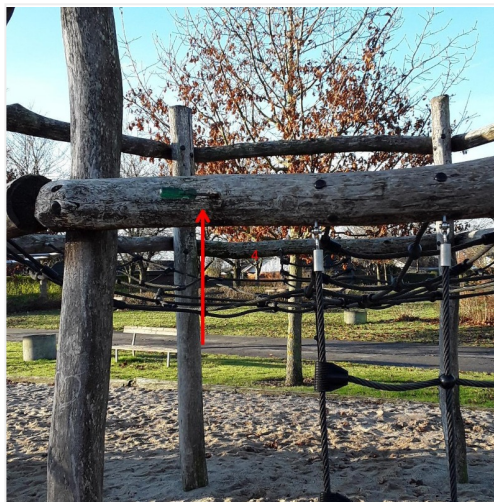
Råd i flere af overliggerne. Disse overliggere skal holdes under skærpet tilsyn så det sikres at den nødvendige styrke er tilstede. Der er kun foretaget test af overliggerens styrke ved fysik afprøvning. På billedet ses afprøvning med skruetrækker den føres ca. 8 cm ind i stammen. Billed nr 3 og 4

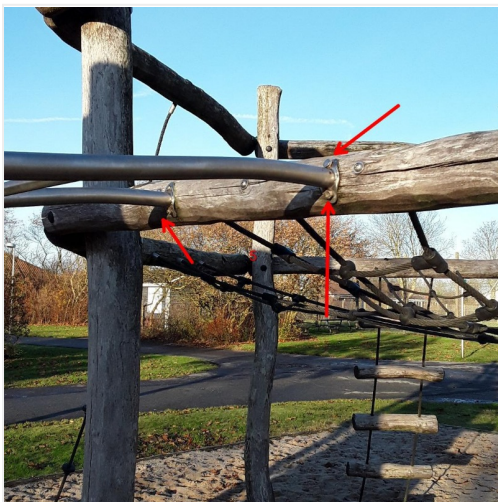
5 - 29. nov 2021, 14:03

EN/DS 1176-1:2017 punkt 4.2.5 Redskabers finish

Møtrikker og bolthoveder der stikker mere end 8mm frem skal afrundes eller proppes af. Billed nr 5

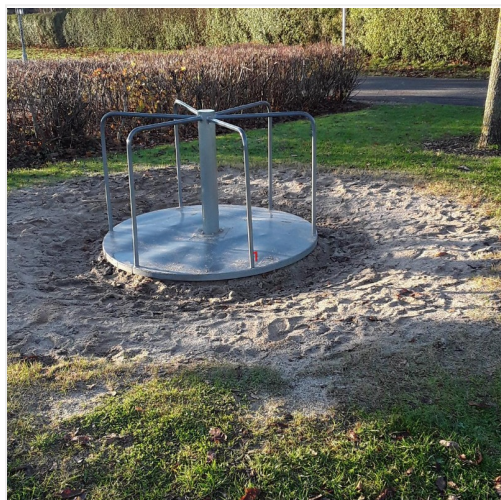
1 - 29. nov 2021, 14:18

EN/DS 1176-1:2017 Punkt 4.2 Generelt.

Redskaber skal konstrueres således at der ikke kan stå vand i dem eller ved dem, det vurderes at der kan stå vand inde omkring karrusellen da karrausellen er placeret i et hul. Det omkring liggende terræn bør reguleres så faldunderlaget har faldet væk fra karrusellen. Billed nr 1

EN/DS 1176-1:2017 punkt 7. Mærkning.

Redskabet er ikke mærket korrekt i forhold til punkt 7.. Billed nr 1.

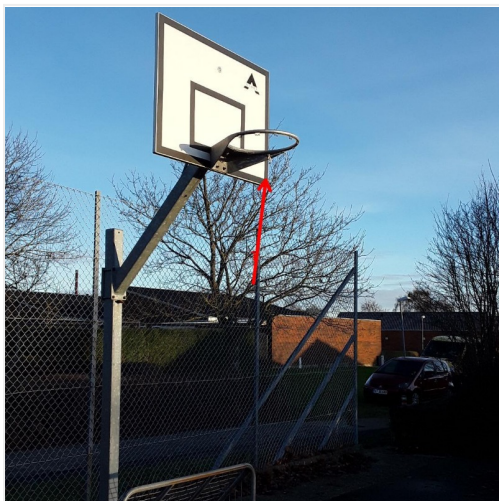
1 - 29. nov 2021, 14:40

Mangler et net. Billed nr 1

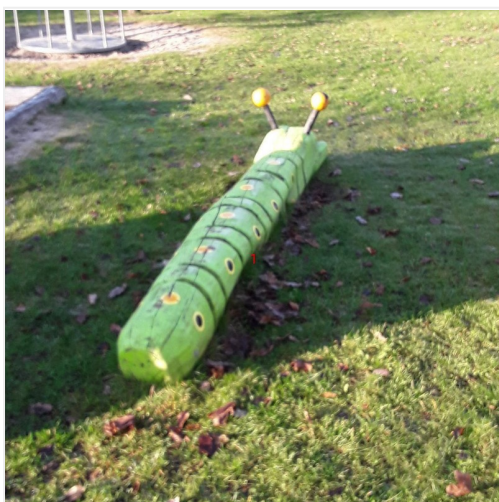
1 - 29. nov 2021, 13:31

Der er ikke konstateret afvigelser i forhold til EN/DS 1176-1:2017 På synstidspunktet. Billed nr 1

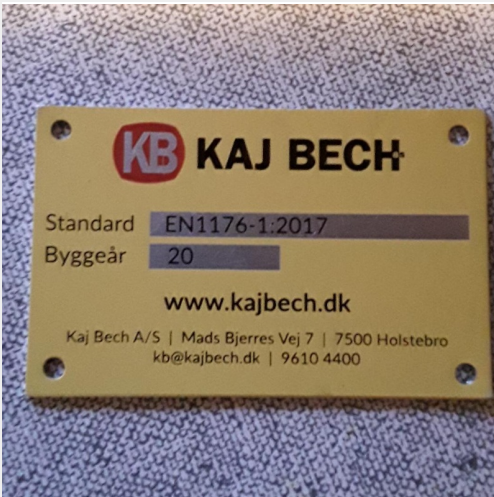
1 - 6. dec 2021, 08:55

Nogle af redskaberne mangler mærkning.

4. Et nulpunkt. Se billed nr 1

Alle redskab skal være mærket tydeligt og holdbart så det kan ses fra jord niveau.
