# 89780-2023-LP1 89780 - Ellebæk Ejerlaugh 3

| Projekt | Private legepladser Holstebro kommune | Oprettet af | Per Graversen |

| Dato for inspektion | 24-01-2023 |

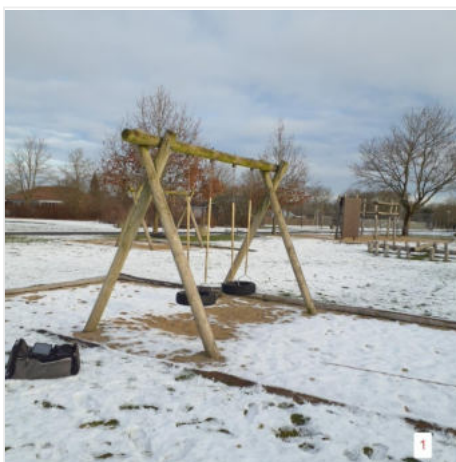
1 - 24. jan 2023, 10:33

Redskabet er ikke mærket korrekt.

Alle redskab skal være mærket tydeligt og holdbart så det kan ses fra jord niveau.

DS/EN 1176-1:2017 punkt 7.1 – Identifikation af redskaber

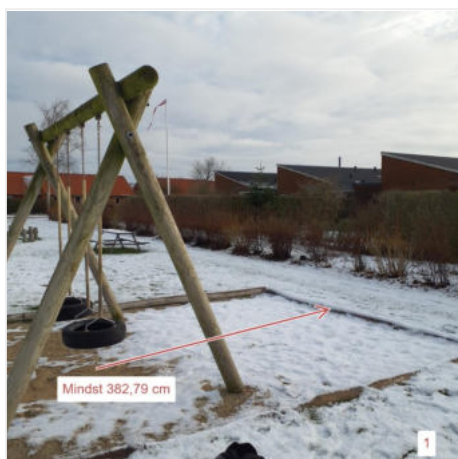
1 - 24. jan 2023, 10:36

Stødområdets udstrækning med korrekt faldunderlag er for lille. Stødområdet skal min. være længden på gyngens ophæng  $\times 0,867 + 225$  cm. Resultatet er minimumsafstanden fra gyngens centrum til kantafrænsningen i begge gyngeretninger ved korrekt gyngesophængshøjde. Der må ikke være hårde genstande i dette område.

Gyngens ophængshøjde er 182 cm, så stødområdets mindste udstrækning er 382,79 cm i begge retninger i gyngerefterretningen. Her er der målt 21 cm for lidt i den viste retning.

DS/EN 1176-2 Punkt 4.10.2.1 – Mål på faldrum og stødområde

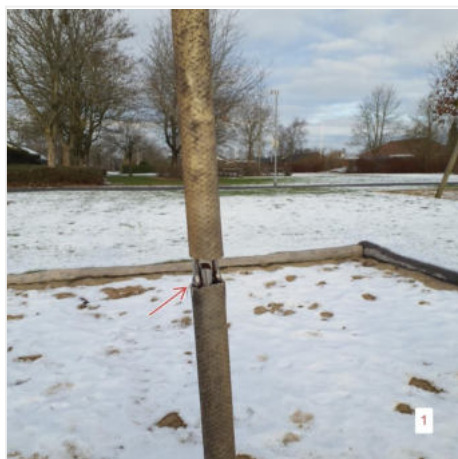
1 - 24. jan 2023, 10:37

Manglende korrigerende vedligeholdelse.

redskabet er i stykker. Kædebeskyttelsen er revnet.

DS/EN 1176-7:2020 punkt 7.2 – Korrigerende vedligeholdelse

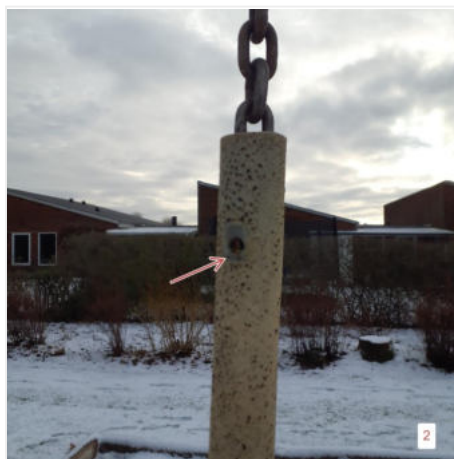
2 - 24. jan 2023, 10:44

Der mangler et fastgørelse element. Møtrik mangler.

DS/EN 1176-7:2020 punkt 7.1 – Rutinemæssig vedligeholdelse

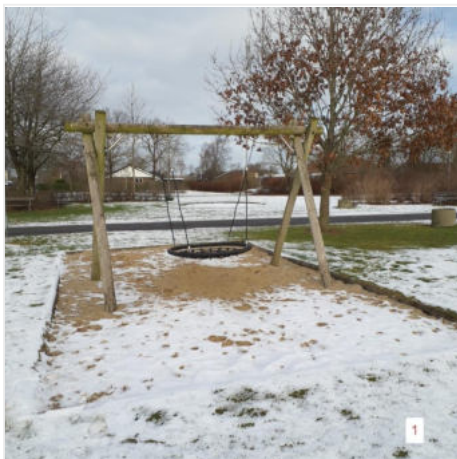
1 - 24. jan 2023, 10:39

Redskabet er ikke mærket korrekt.

Alle redskab skal være mærket tydeligt og holdbart så det kan ses fra jord niveau.

DS/EN 1176-1:2017 punkt 7.1 – Identifikation af redskaber

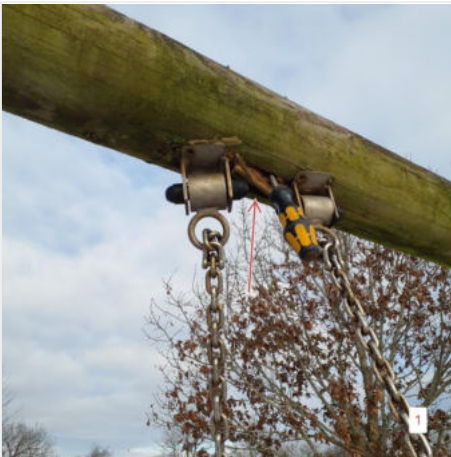
1 - 24. jan 2023, 10:40

Redskabet er angrebet af råd. der er risiko for at overliggeren knækker.

DS/EN 1176-7:2020 punkt 7.2 - Korrigerende vedligeholdelse

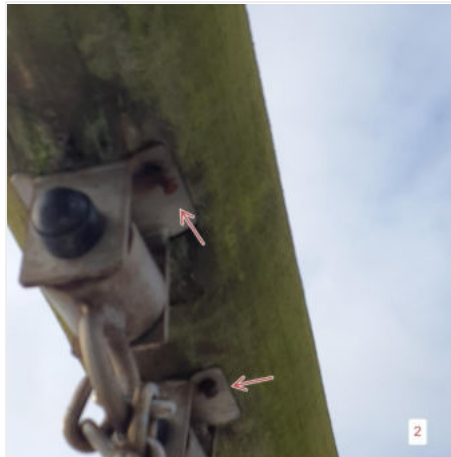
2 - 24. jan 2023, 10:40

Der mangler efterspænding af fastgørelse elementer. Sømmene har arbejdet sig ud.

DS/EN 1176-7:2020 punkt 7.1 – Rutinemæssig vedligeholdelse

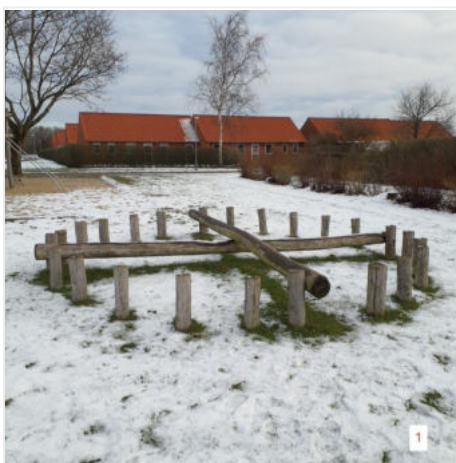
1 - 24. jan 2023, 10:46

Redskabet er ikke mærket korrekt.

Alle redskab skal være mærket tydeligt og holdbart så det kan ses fra jord niveau.

DS/EN 1176-1:2017 punkt 7.1 – Identifikation af redskaber

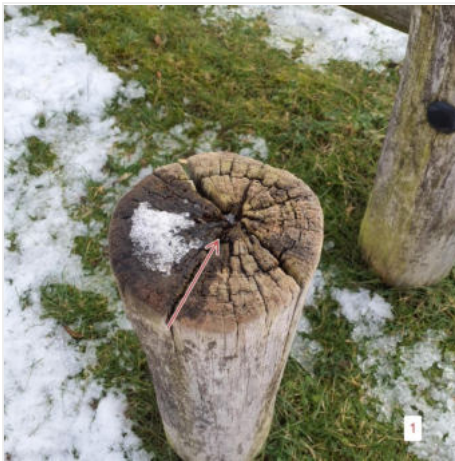
1 - 24. jan 2023, 10:46

Trædele skal udformes sådan at regn/nedbør frit dræner bort, vandansamlinger skal undgås. Her kan der samle sig vand.

DS/EN 1176-1:2017 punkt 4.1.3 Træ og lignende produkter

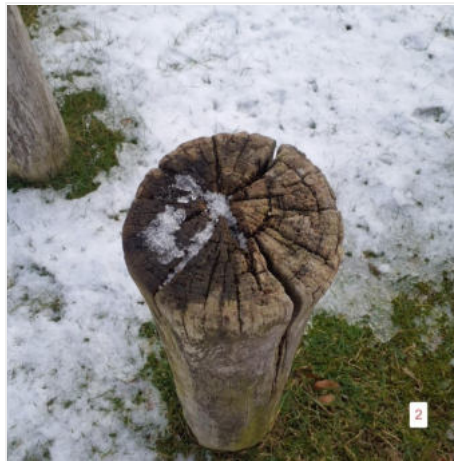
2 - 24. jan 2023, 10:46

Ru overflader må ikke frembringe nogen fare for tilskadekomst. Her vurderes det at brugeren kan komme til skade.

DS/EN 1176-1:2017 punkt 4.2.5 – Redskabers finish

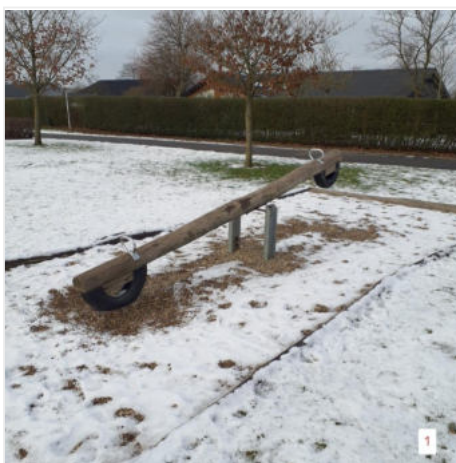
1 - 24. jan 2023, 10:47

Redskabet er ikke mærket korrekt.

Alle redskab skal være mærket tydeligt og holdbart så det kan ses fra jord niveau.

DS/EN 1176-1:2017 punkt 7.1 – Identifikation af redskaber

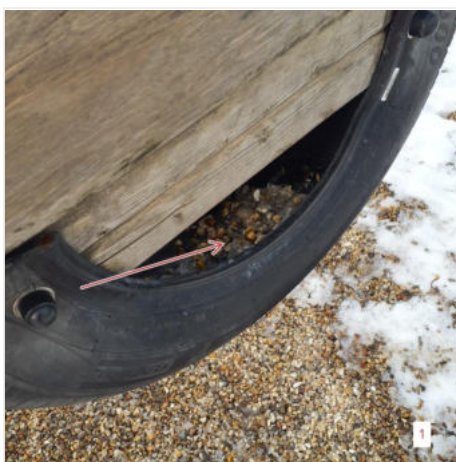
1 - 24. jan 2023, 10:48

Redskaber bør udformes således, at der ikke kan samle sig vand i dem, hvilket der her kan i bunden af dækket.

DS/EN 1176-1:2017 punkt 4.2.1 – Generelt (Udformning og fremstilling)

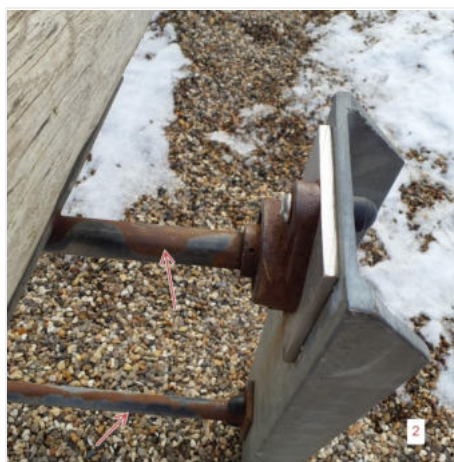
2 - 24. jan 2023, 10:48

Metaldeler skal være bestandige over for atmosfæriske påvirkninger eller have en overfladebehandling, der er det.

Her er stålet rustet.

DS/EN 1176-1:2017 punkt 4.1.4 - Metaller

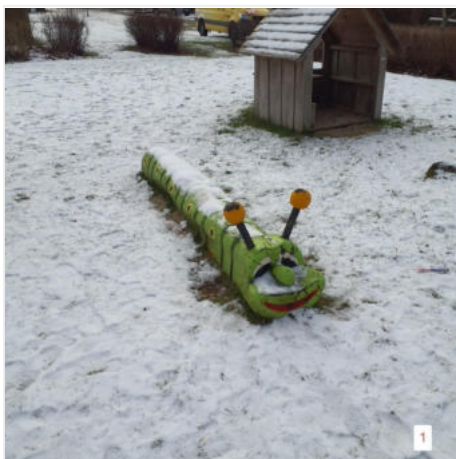
1 - 24. jan 2023, 10:49

Der er ikke konstateret nogen afvigelser i forhold til DS/EN 1176 på synstidspunktet. Udover manglende mærkning.

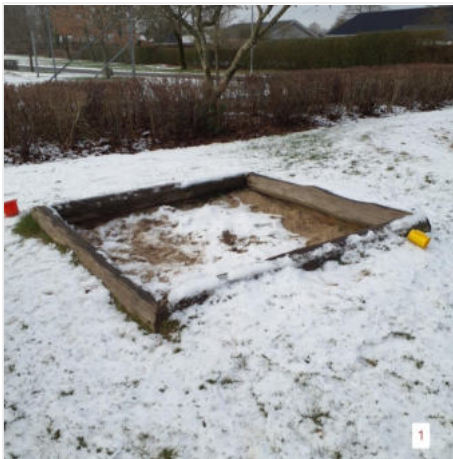
1 - 24. jan 2023, 10:50

Der er ikke konstateret nogen afvigelser i forhold til DS/EN 1176 på synstidspunktet. Udover manglende mærkning.

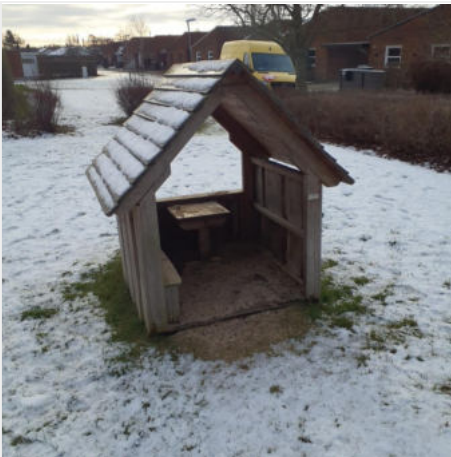
1 - 24. jan 2023, 10:50

Redskabet er ikke mærket korrekt.

DS/EN 1176-1:2017 punkt 7.1 – Identifikation af redskaber

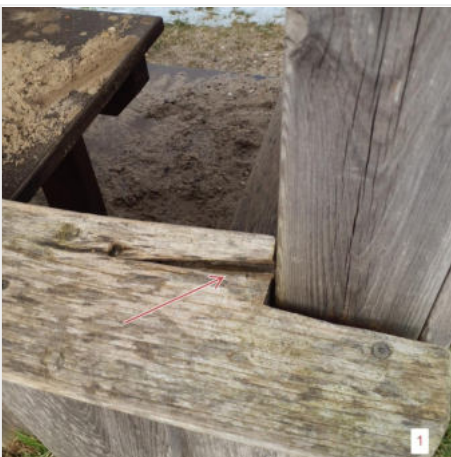
1 - 24. jan 2023, 10:51

Manglende korrigerende vedligeholdelse.

redskabet er i stykker. Brættet er flækket.

DS/EN 1176-7:2020 punkt 7.2 – Korrigerende vedligeholdelse

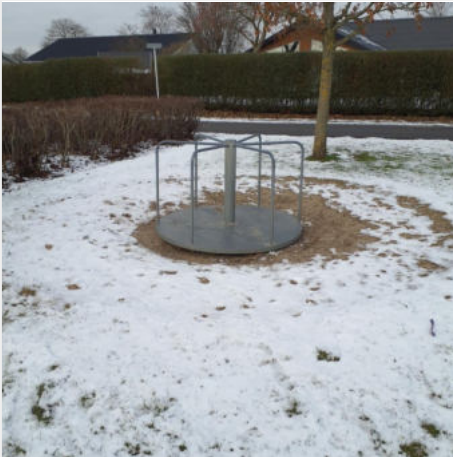
1 - 24. jan 2023, 10:52

Redskabet er ikke mærket korrekt.

DS/EN 1176-1:2017 punkt 7.1 – Identifikation af redskaber

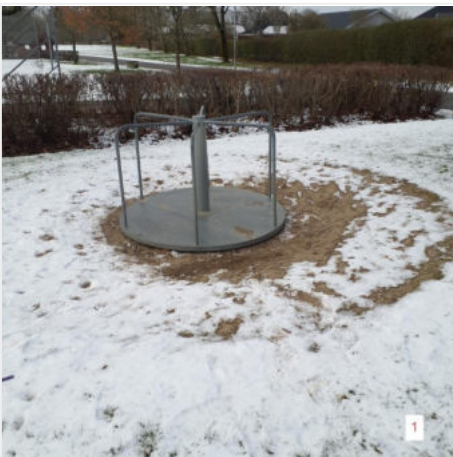
1 - 24. jan 2023, 10:54

Redskaber bør udformes således, at der ikke kan samle sig vand. Terrænet omkring karrusellen bør reguleres så karrusellen ikke står et hul.

DS/EN 1176-1:2017 punkt 4.2.1 – Generelt (Udformning og fremstilling)

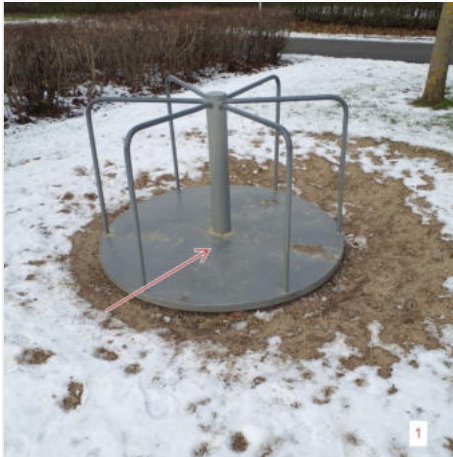
1 - 24. jan 2023, 10:52

Manglende korrigerende vedligeholdelse.

redskabet er i stykker. Leje er defekt eller akslen midten er knækket. karrusellen kan vippe fra side til side.

DS/EN 1176-7:2020 punkt 7.2 – Korrigerende vedligeholdelse.

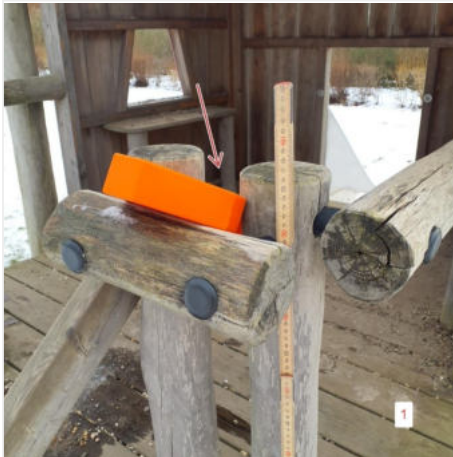
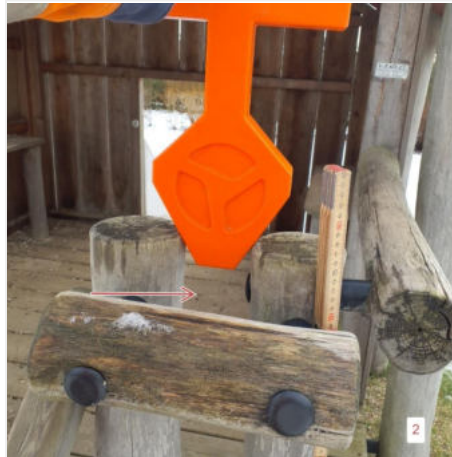
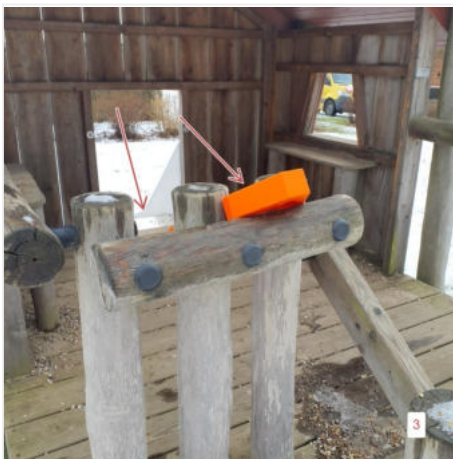
Billede nr. 1, 2 og 3

Mangelfuld forebyggelse af kvælningsulykke.

Barnets hals kan glide ned i åbningen uden, at hovedet efterfølgende kan følge med.

Mellemrummet er placeret mere end 60 cm over jordniveau, og har en bredde mellem 4,5- og 15,5 cm.

DS/EN 1176-1:2017 punkt 4.2.7.2. – Fastklemning af hoved og hals

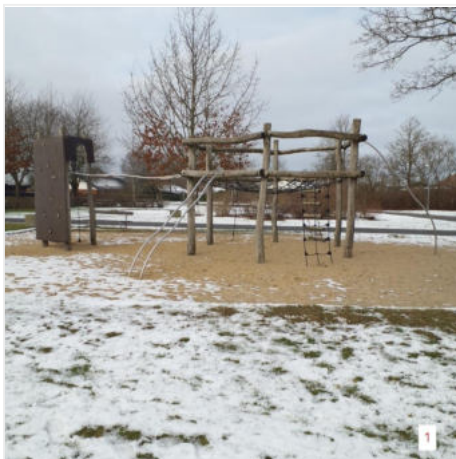
1 - 24. jan 2023, 11:03

Redskabet er ikke mærket korrekt.

DS/EN 1176-1:2017 punkt 7.1 – Identifikation af redskaber

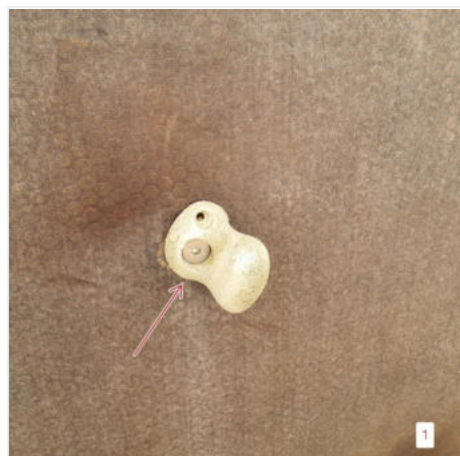
1 - 24. jan 2023, 11:04

Der mangler efterspænding af fastgørelse elementer. klatre sten på klatrevæggen sidder løs.

DS/EN 1176-7:2020 punkt 7.1 – Rutinemæssig vedligeholdelse

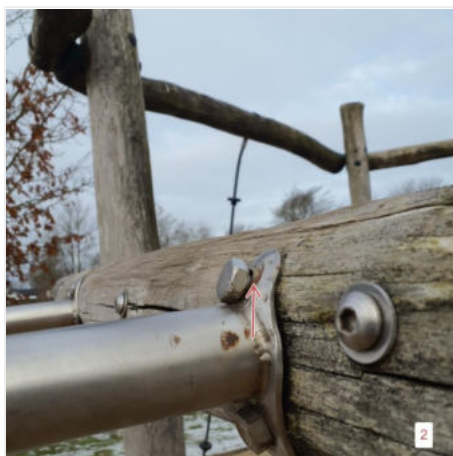
2 - 24. jan 2023, 11:05

Udstikkende dele i det rum, som brugeren optager, skal afrundes med en radius på mindst 3 mm i afrundingen, hvis de stikker mere end 8 mm frem. Her er møtrikken ikke afrundet tilstrækkeligt.

DS/EN 1176-1:2017 punkt 4.2.5 – Redskabers finish

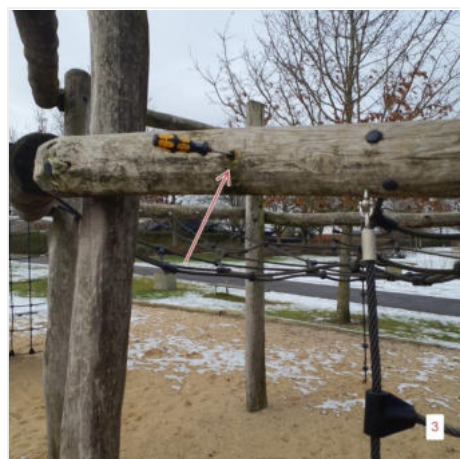
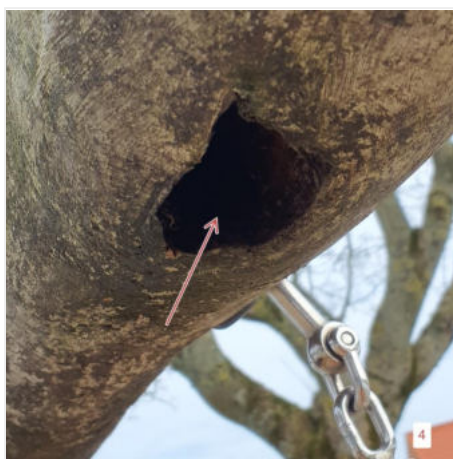
Billede nr. 3 og 4

Redskabet er angrebet af råd flere steder.

DS/EN 1176-7:2020 punkt 7.2 - Korrigerende vedligeholdelse

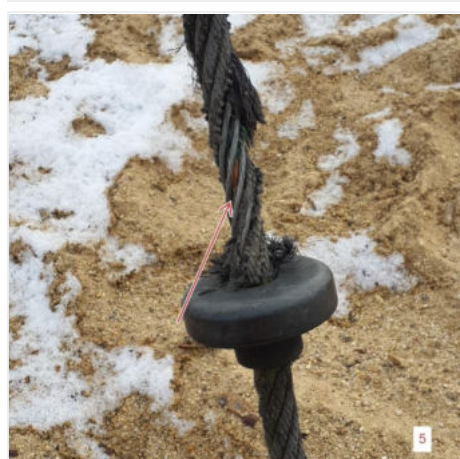
5 - 24. jan 2023, 11:07

Ståltøve der anvendes til klatretøve og klatrenet og hængetøve mm, skal være beklædt med tråd så der ikke slides direkte på stålwirerne i rebet. Her tovet så slidt at der slides direkte på stålwirerne.

DS/EN 1176-1:2017 4.2.12.4- Ståltøve.

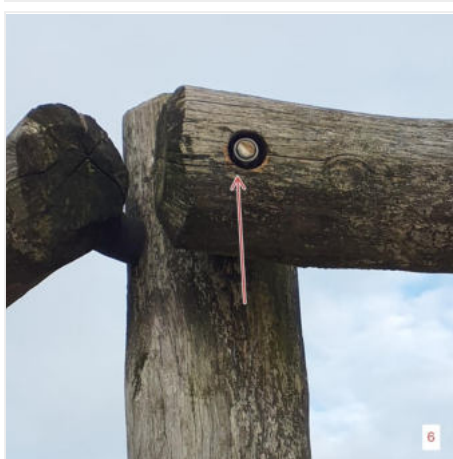
6 - 24. jan 2023, 11:08

Der mangler en prop til afdækning af møtrik. Der er flere steder hvor der mangler en prop end den viste.

DS/EN 1176-7:2020 punkt 7.1 – Rutinemæssig vedligeholdelse
