# 86826-2021-LP2 86826 - Ellebæk Ejerlaug 3

| Projekt | Private legepladser Holstebro kommune | Oprettet af | Per Graversen |

På det grønne område nær Emil Reesens Vej 103

Den lille legeplads.

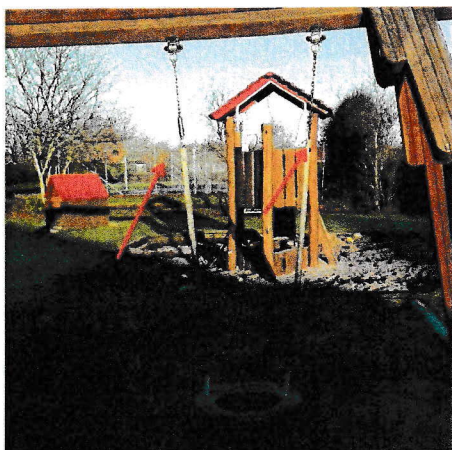
1 - 29. nov 2021, 14:33

EN/DS 1176-12017 punkt 4.2.7.6 Fastklemning af fingre.

8 mm dorn må ikke kunne låse sig fast, det kan den her. På billedet ses afprøvning med prøvedorn. Billed nr 1

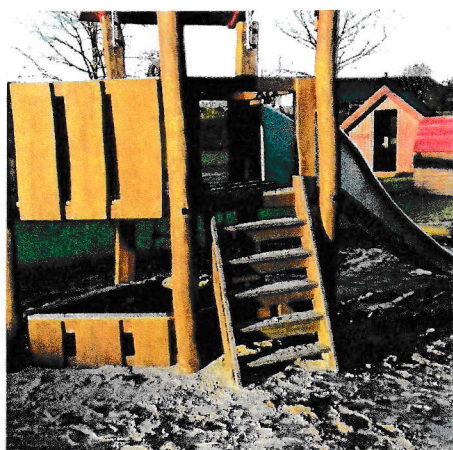
1 - 29. nov 2021, 14:37

EN/DS 1176-1: 2017 punkt 4.2.9.2 Trapper.

Trapper med en fri faldhøjde over 60 cm skal overholde kravene til sideafskærmning og faldværn. Her mangler der sideafskærmning på trappen. Billed nr 1

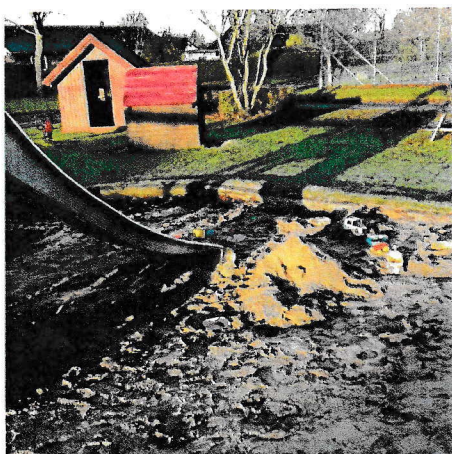
1 - 29. nov 2021, 14:38

EN/DS 1176-1:2017 punkt 4.2.8.4 Beskyttelse mod skader i faldrummet.

Legeredskaberne ligger i rutsjebanens faldområde/stødområde som er 2 m målt ud fra enden af rutsjebanens udløbsområde og 1 m til hver side fra kanten af udløbsområdet. Disse redskaber må ikke være der da brugeren af rutsjebanen kan komme til skade på disse. Det er u hensigtsmæssigt at sandkasse leg foregår i et andet legeredskabes faldområde/stødområde, da de så optager det rum som en eventuelt bruger kan falde ned i. Billed nr 1

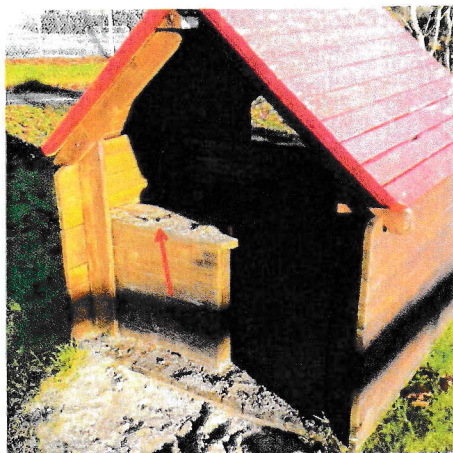
1 - 29. nov 2021, 14:21

Bord sider løs, råd i konstruktionen. Billed nr 1.

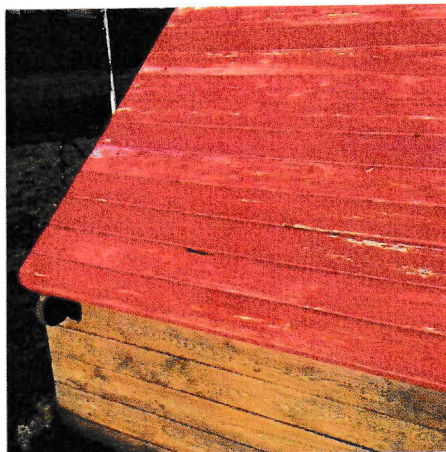
2 - 29. nov 2021, 14:23

Der er råd i taget,. Billed nr 2

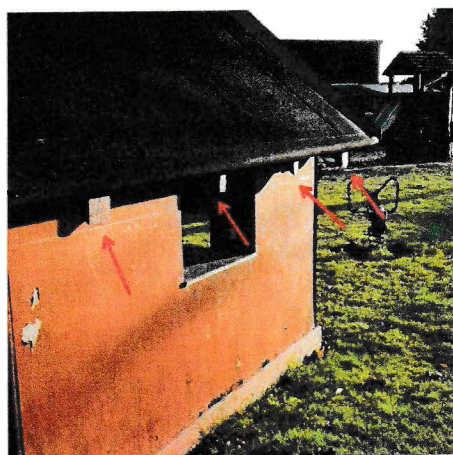
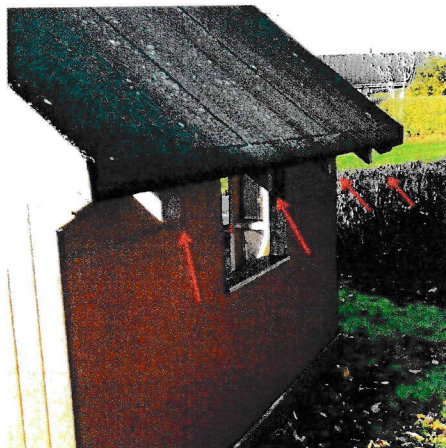
EN/DS 1176-1:2017 punkt 4.2.5 Redskabers finish.

Der må ikke være skarpe kanter. Spær enderne er skarpe, det er ikke sjovt at rende hovedet i mod dem. Billed nr. 3 og 4

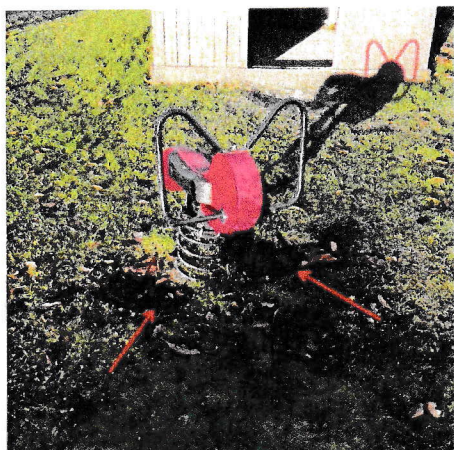
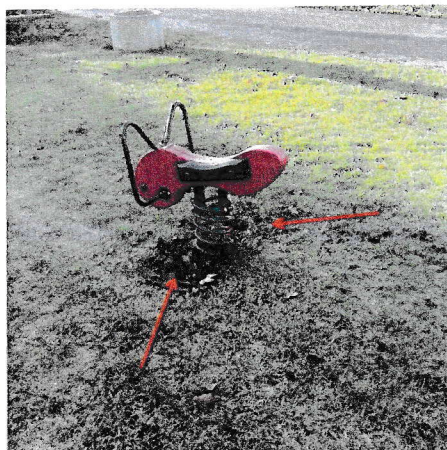
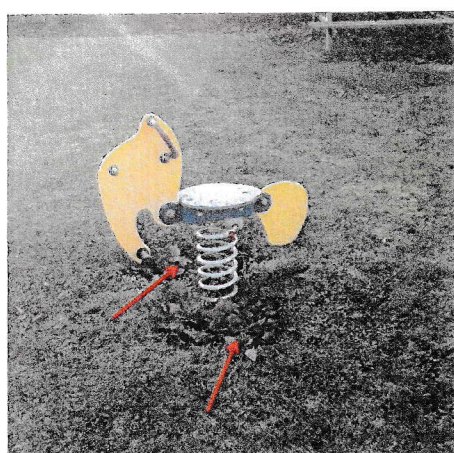
EN/DS 1176-1:2017 punkt 4.2 Generelt.

Der må ikke kunne samle sig vand under redskabet med mindre at redskabet er konstrueret til leg med vand. Der kan stå vand i hullerne under vippefyrene. Billed nr 1,2 og 3.

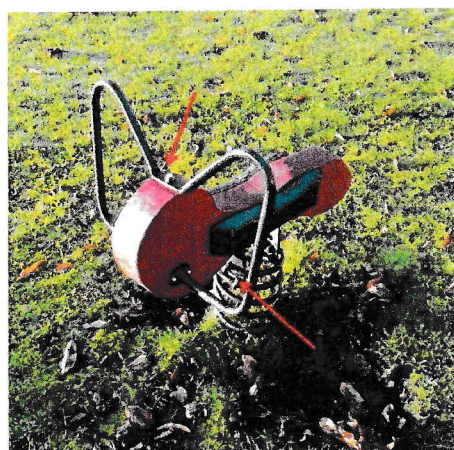
1 - 29. nov 2021, 14:26

EN/DS 1176 -1:2017 punkt 4.1.4 metaller.

Metaller der skaller af i flager skal være behandlet så de er vejrbestandige. Billed nr 1

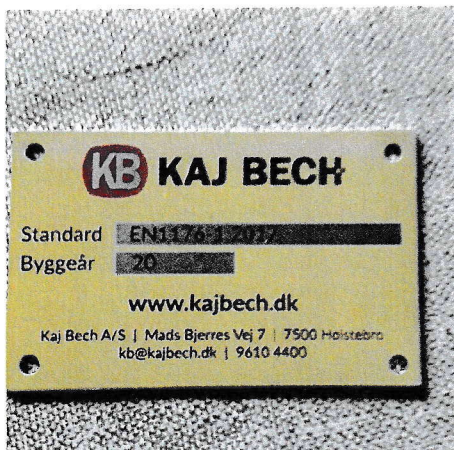
1 - 6. dec 2021, 09:53

Flere af redskaberne mangler mærkning.

Alle redskab skal være mærket tydeligt og holdbart så det kan ses fra jord niveau.

1. Producentens navn og adresse.
2. Redskabet identifikation og fremstillings år
3. Denne Europæiske standards nummer og udgivelses år dvs. EN 1176-1:2017.
4. Et nulpunkt. Se billed nr 1
