## 86826-2021-LP1 86826 - Ellebæk Ejerlaug 3

| Projekt | Private legepladser Holstebro kommune | Oprettet af | Per Graversen |

29-11-2021

På det grønne område nær Emil Reesens vej 121 7500 Holstebro

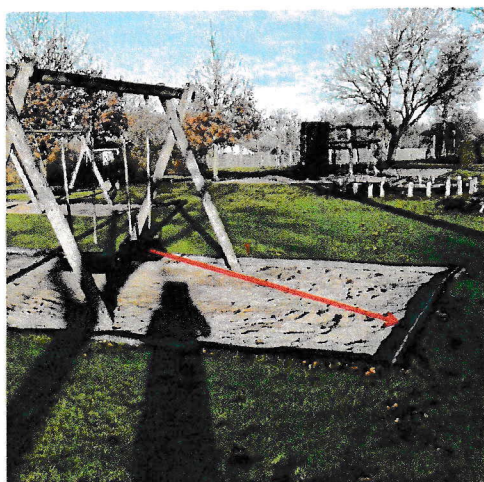
1 - 29. nov 2021, 13:36

EN/DS 1176 - 2:2017 punkt 4.10.2 Mål på faldrum og stødområde.

Faldområdet/stødområdet er 21 cm for kort til den ene side og der mangler stødabsorberende underlag i de sidste 21 cm.

Faldområdet/stødområdet er beregnet til at skal være mindst 382,79 cm, målt fra midt gynges til hver side i gyngereetningen. Billed nr 1

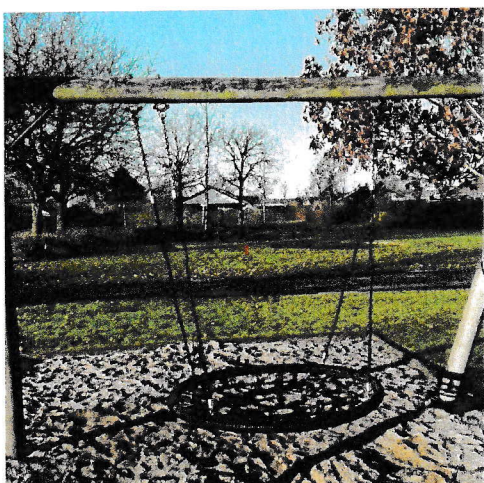
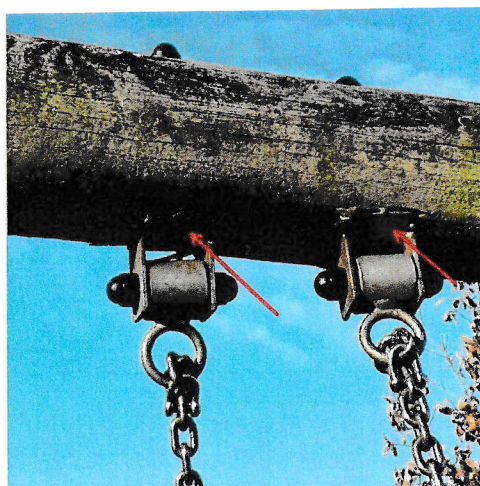
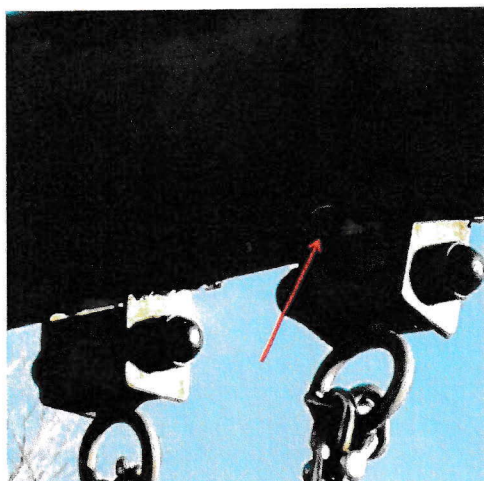
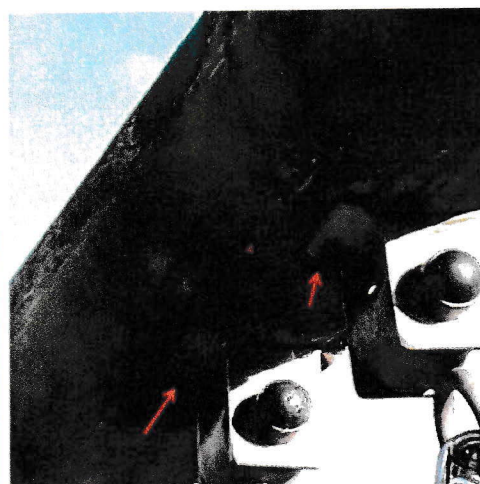
Beslag løs. Der er to ekstra huller i beslaget, hvor der skal skrues en skrue igennem så det sikres at beslaget ikke rotere. Disse skruer mangler eller er på vej ud. Billed nr 1,2,3 og 4.

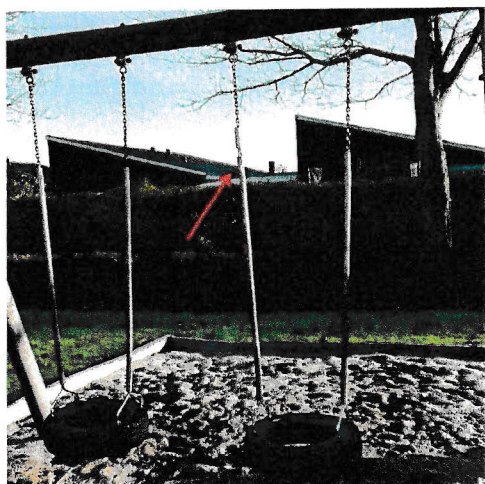
1 - 29. nov 2021, 13:44

EN/DS 1176-1:2017 punkt 4.2.7.6 Fastklemning af fingre.  
8 dorn må ikke kunne låse sig fast det kan den her. Billed nr 1

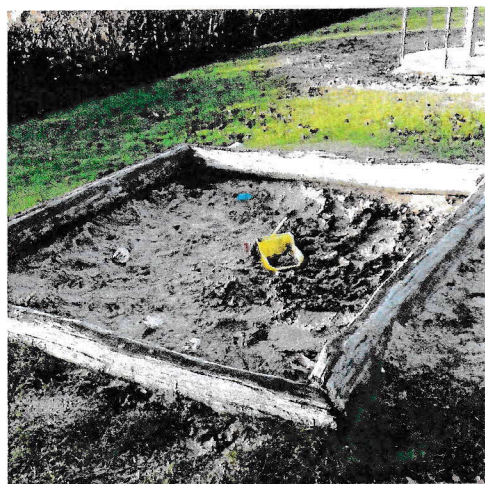
1 - 29. nov 2021, 13:30

Mangler nok lidt sand. Billed nr 1

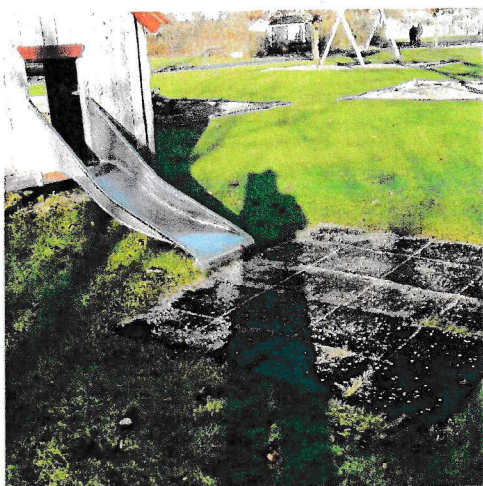
1 - 29. nov 2021, 13:26

EN/DS 1176-1:2017 Punkt 4.2.8.5 Beskyttelse mod skader som følge af stødområdets underlag.  
Skarpkantede sten i faldområdet. Gmmimåtterne skal være fri for små sten. Billed nr 1

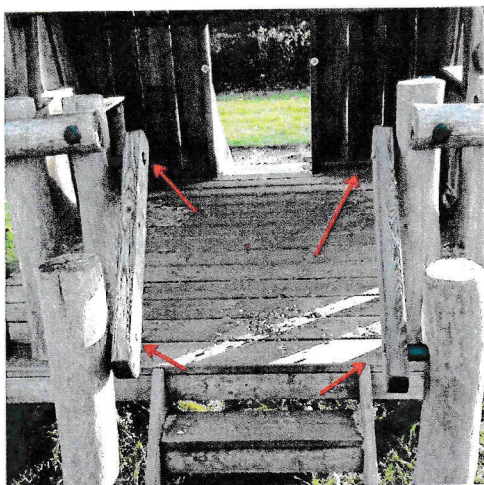
1 - 29. nov 2021, 13:25

EN/DS 1176-1:2017 punkt 4.2.5 Redskabers finish.

Møtrikker og bolthoveder der stikker mere end 8 mm frem skal afrundes eller proppes af. Billed nr 1

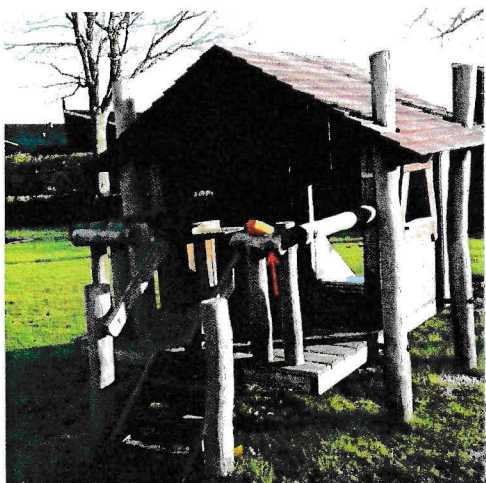
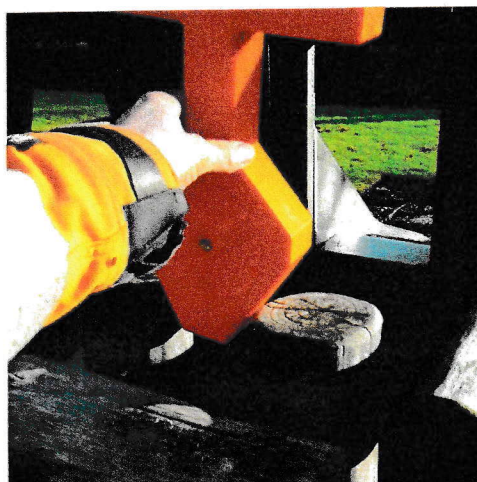
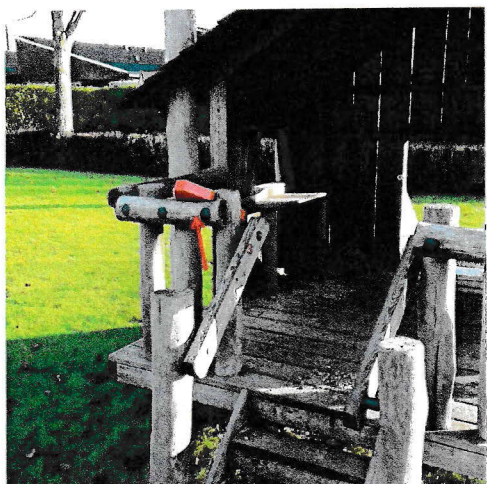
EN/DS 1176-1:2017 Punkt 4.2.7.2 Fastklemning af hoved og hals ø.

Hoved og halsklemfælde. Redskabet lukkes straks og må først åbnes når fejlen er udbedret Billed nr 1, 2 og 3

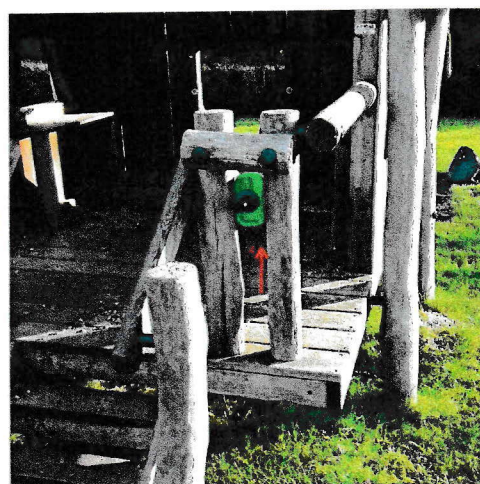
4 - 29. nov 2021, 13:23

Hovedklemfælde. Hvis den lille dorn C kan gå igennem skal den store prøvedorn D med diameter 23 cm også kunne gå igennem hullet. På billedet ses afprøvning med prøvedorn C. Redskabet lukkes straks og må først åbnes når fejlen er udbedret. Billed nr 4

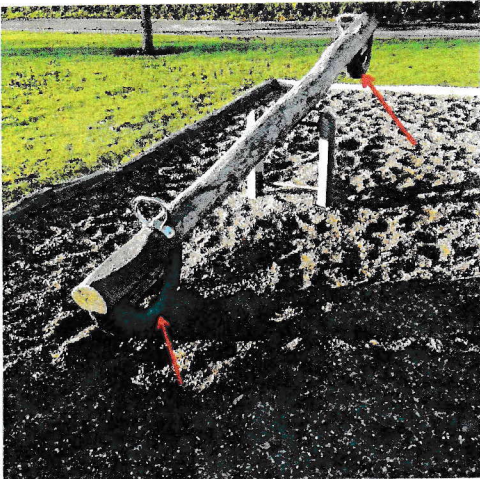
1 - 29. nov 2021, 14:09

EN/DS 1176-1:2017 punkt 4.2.1 Generelt.

Alle dele af legeredskaber skal udformes således at der ikke kan stå vand i dem, med mindre det er hensigten.

Her kan der stå vand i de bildæk der er monteret på vippen. Billed nr 1

EN/DS 1176-1:2017 punkt 7 Mærkning.

Redskabet er ikke mærket korrekt. Og der mangler et nulpunkt på redskabet. Billed nr 1.

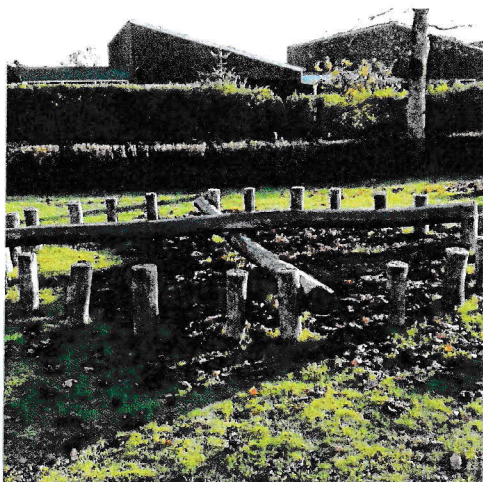
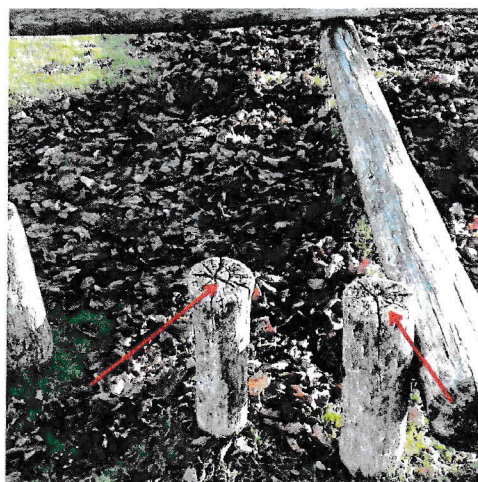
EN/DS 1176-1:2017 punkt 4.2.5 Redskabers finish

Ru overflader må ikke frembyde nogen risiko for til skadekomst. Det vurderes at stå fladerne på trædestubene er for ru, Billed nr 1, 2.

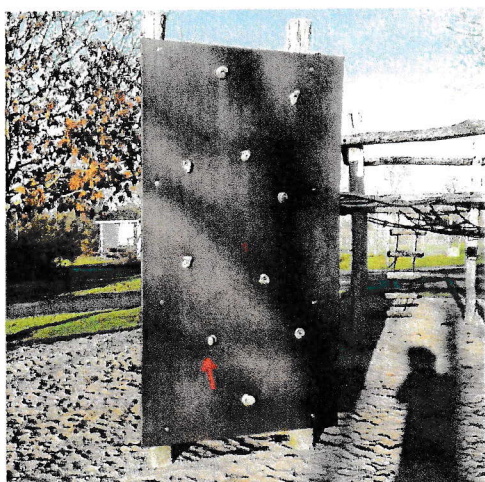
1 - 29. nov 2021, 13:56

EN/DS 1176-7:2020 punkt 5.1 Installation.

Enkelte af klatrestene sider løse. Billed nr 1

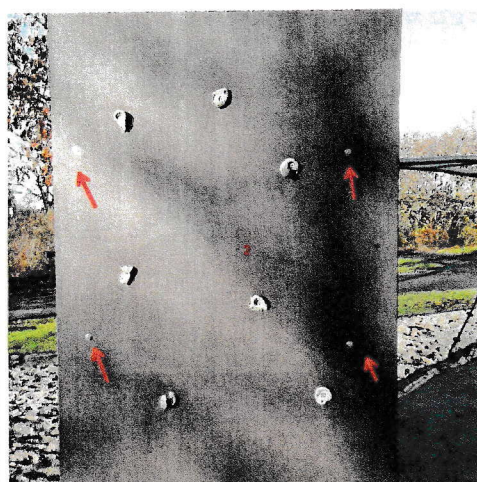
2 - 29. nov 2021, 13:57

EN/DS 1176-1:2017 punkt 4.2.5 Redskabers finish

Møtrikker og bolthoveder der stikker mere end 8mm frem skal afrundes eller proppes af. Billed nr 2.

Hjørner og kanter og Udstikkende dele skal afrundes med en mindste radius på 3mm i afrundningen. Billed nr 2

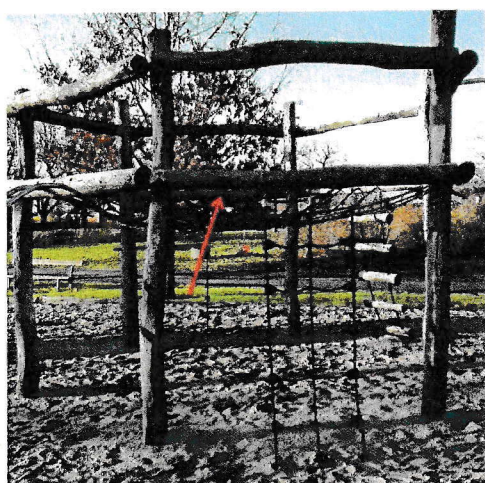
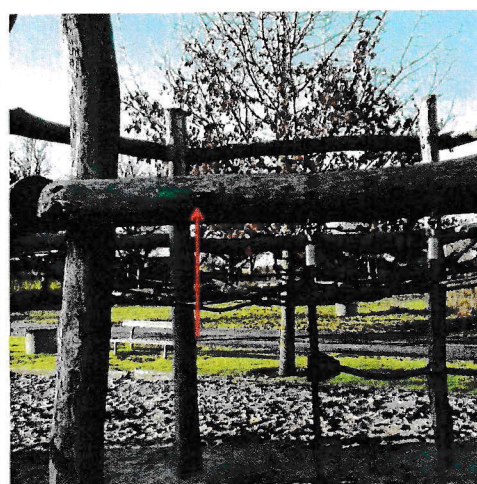
Råd i flere af overliggerne. Disse overligger skal holdes under skærpet tilsyn så det sikres at den nødvendige styrke er tilstede. Der er kun foretaget test af overliggerens styrke ved fysik afprøvning. På billedet ses afprøvning med skruetrækker den føres ca. 8 cm ind i stammen. Billed nr 3 og 4

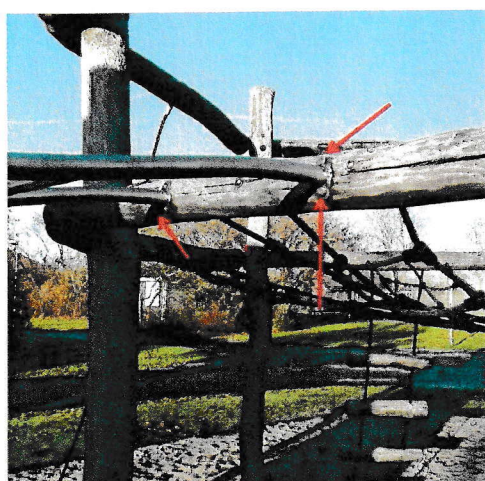
5 - 29. nov 2021, 14:03

EN/DS 1176-1:2017 punkt 4.2.5 Redskabers finish

Møtrikker og bolthoveder der stikker mere end 8mm frem skal afrundes eller proppes af. Billed nr 5

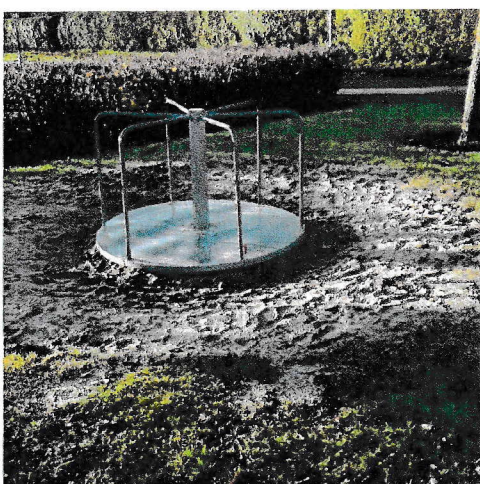
1 - 29. nov 2021, 14:18

EN/DS 1176-1:2017 Punkt 4.2 Generelt.

Redskaber skal konstrueres således at der ikke kan stå vand i dem eller ved dem, det vurderes at der kan stå vand inde omkring karrusellen da karrausellen er placeret i et hul. Det omkring liggende terræn bør reguleres så faldunderlaget har fald væk fra karrusellen. Billed nr 1

EN/DS 1176-1:2017 punkt 7. Mærkning.

Redskabet er ikke mærket korrekt i forhold til punkt 7.. Billed nr 1.

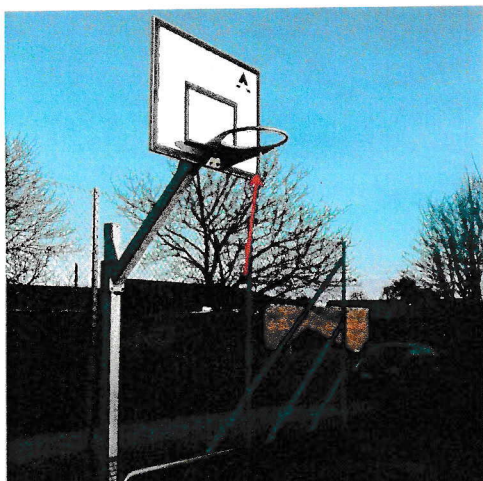
1 - 29. nov 2021, 14:40

Mangler et net. Billed nr 1

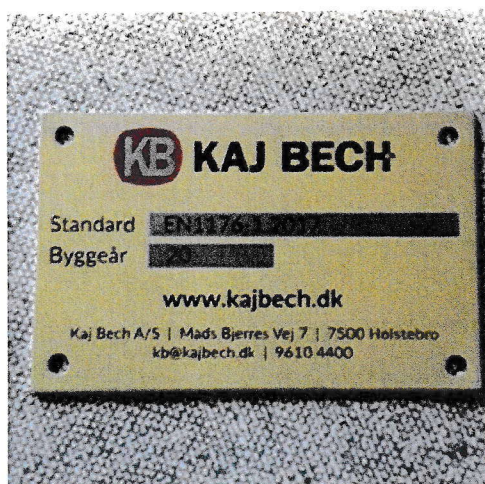
1 - 6. dec 2021, 08:55

Nogle af redskaberne mangler mærkning.

Alle redskab skal være mærket tydeligt og holdbart så det kan ses fra jord niveau.

1. Producentens navn og adresse.
2. Redskabet identifikation og fremstillings år
3. Denne Europæiske standards nummer og udgivelses år dvs. EN 1176-1:2017.
4. Et nulpunkt. Se billed nr 1
