## LEGEPLADSINSPEKTION udført for:

Ejerlaug Ellebæk III  
7500 Holstebro

### Inspektionstype: Årlig hovedinspektion

**Inspektionsdato: nov 25, 2013**

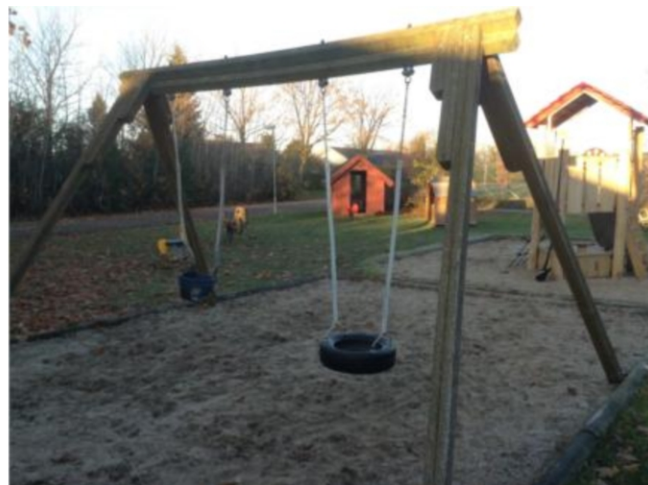
## 7. Redskab - Gynges, Legepladsudstyr/Gynges/Type 1 - Gynges med en rotationsakse Beliggenhed - Ejerlaug Ellebæk III\Legeområde 1

Dette redskab har ingen afvigelser

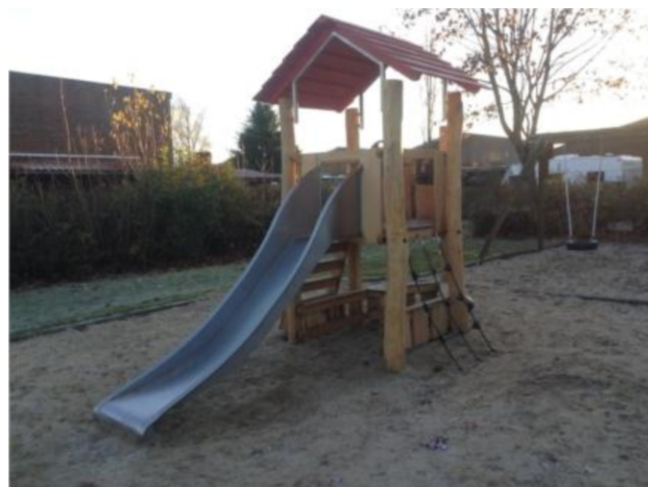
## 7. Redskab - Klatrerredskab med rutsjebane, Legepladsudstyr/Klatrerredskab Beliggenhed - Ejerlaug Ellebæk III\Legeområde 1

Dette redskab har ingen afvigelser

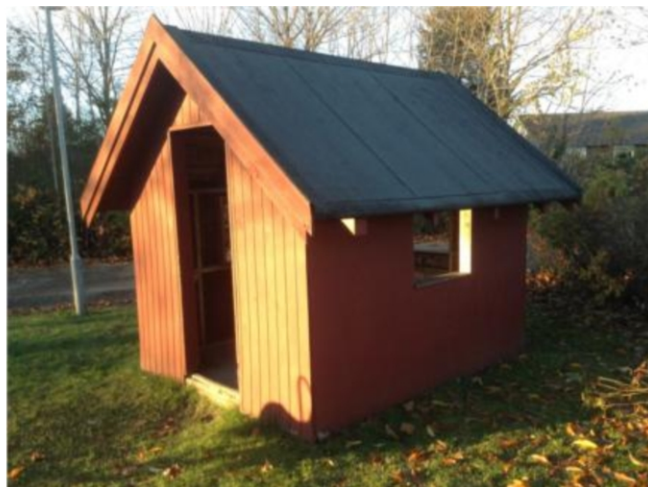
## 7. Redskab - Legehus, Legepladsudstyr/Kollektiv lege/Legehus Beliggenhed - Ejlerlaug Ellebæk III\Legeområde 1

### Problemstilling - Del 7 Pkt. 8.2.7 Korrigerende vedligeholdelse, Der er manglende vedligeholdelse af redskabet. (EN1176:2008 Del 7 Pkt. 8.2.7 Korrigerende vedligeholdelse)

| Problembeskrivelse | Der er manglende vedligeholdelse af redskabet - Se bemærkning | | |
| Bemærkninger | Der er begyndende forfald/råd i sider og omkring døråbning. Vær i forbindelse med alm. tilsyn opmærksomme på skadens udvikling. | | |

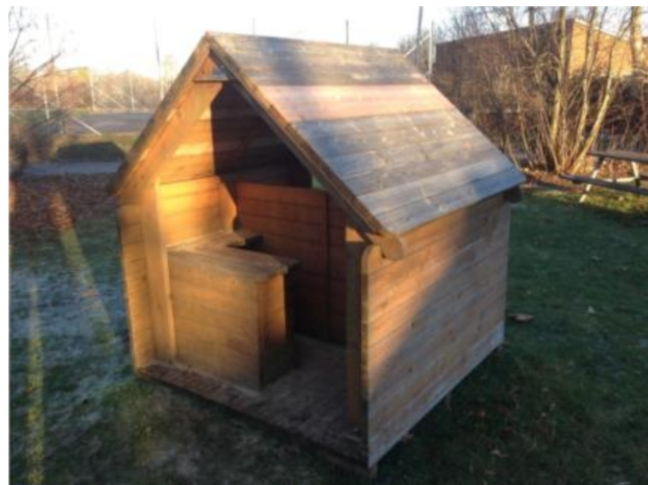
## 7. Redskab - Legehus, Legepladsudstyr/Kollektiv lege/Legehus Beliggenhed - Ejlerlaug Ellebæk III\Legeområde 1

Dette redskab har ingen afvigelser

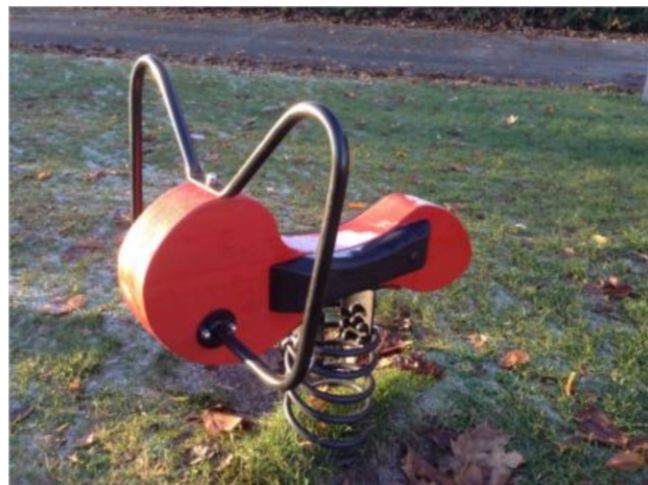
**7. Redskab - Vippe, Legepladsudstyr/Vippe/Type 2A - Etpunktsvippe - 1 vipperetning**  
**Beliggenhed - Ejlerlaug Ellebæk III\Legeområde 1**

Dette redskab har ingen afvigelser

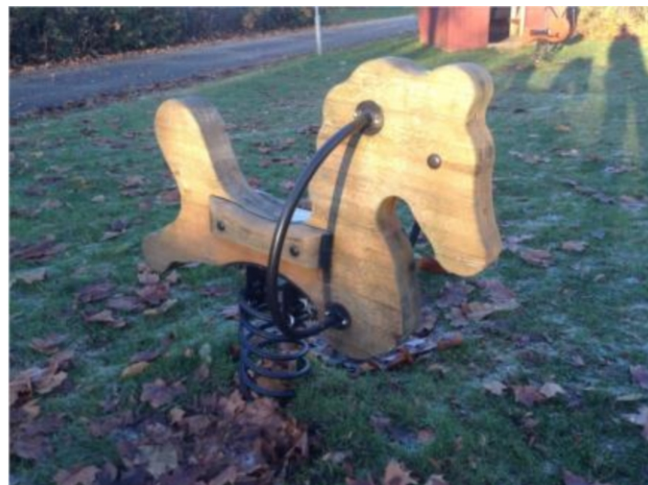
## 7. Redskab - Vippe, Legepladsudstyr/Vippe/Type 2A - Etpunktsvippe - 1 vipperetning Beliggenhed - Ejlerlaug Ellebæk III\Legeområde 1

Dette redskab har ingen afvigelser

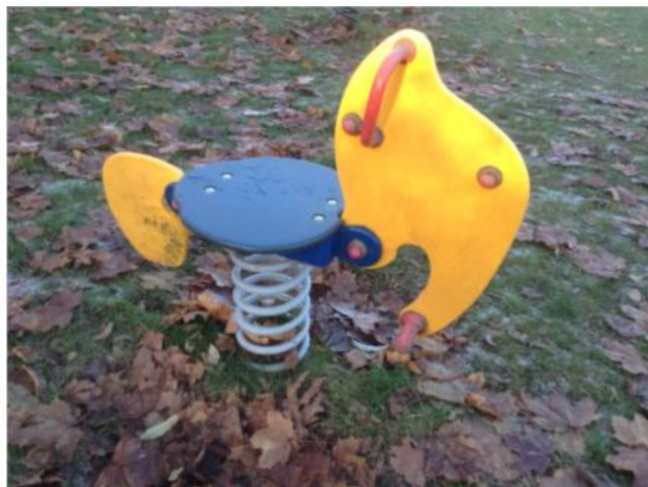
## 7. Redskab - Vippe, Legepladsudstyr/Vippe/Type 2A - Etpunktsvippe - 1 vipperetning Beliggenhed - Ejlerlaug Ellebæk III\Legeområde 1

### Problemstilling - Del 6 Pkt. 4.6 Fodstøtter, Fodstøtten rager ud over test ringen ved prøvning. Bemærk: (EN1176:2008 Del 6 Pkt. 4.6 Fodstøtter)

| Problembeskrivelse | Fodstøtten rager ud over test ringen ved prøvning. Ringen har et indvendigt mål på 44mm og en brede på 22mm.<br><b>BEMÆRK:</b><br>Dette krav er kommet ind standarden efter revisionen der trådte i kraft efter 1. juni 2009. Redskabet er ikke produceret efter den nye standard. Der er ikke krav om at redskabet skal opgraderes til den gældende standard. | | |

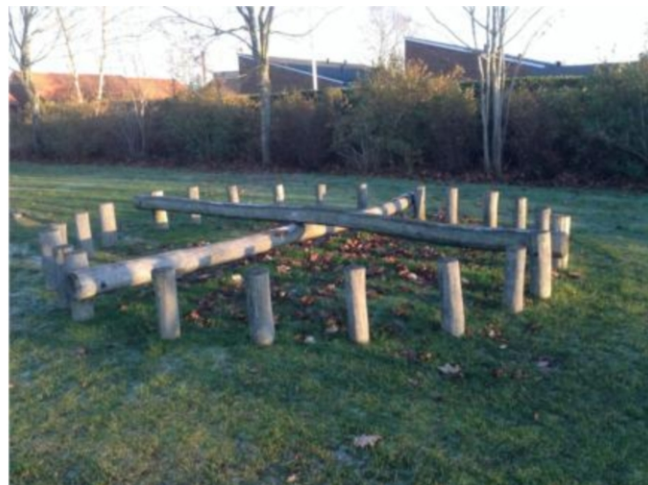
Dette redskab har ingen afvigelser

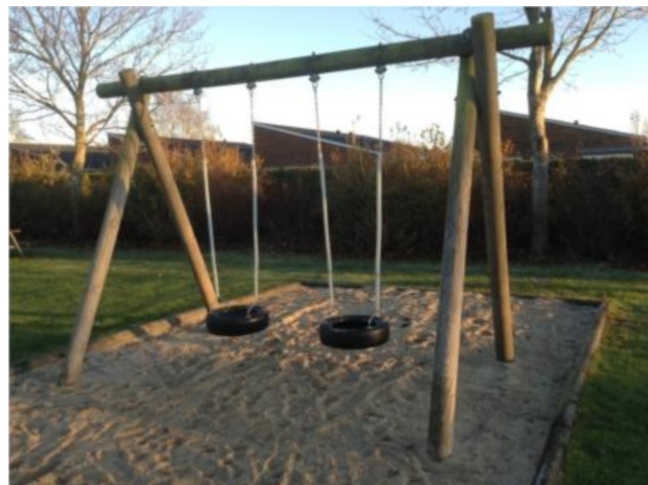
Dette redskab har ingen afvigelser

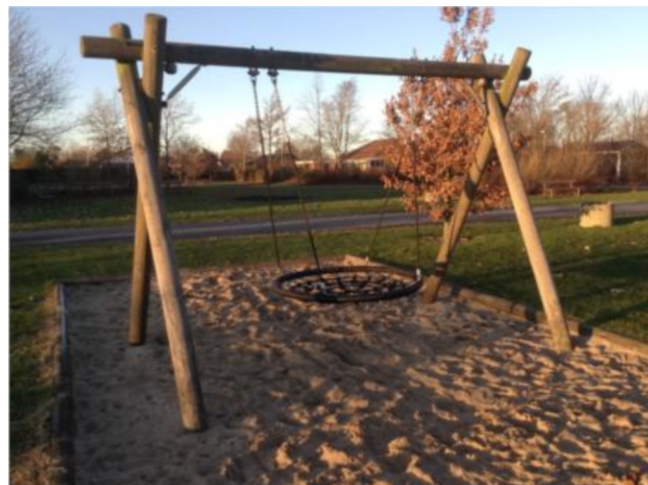
Dette redskab har ingen afvigelser

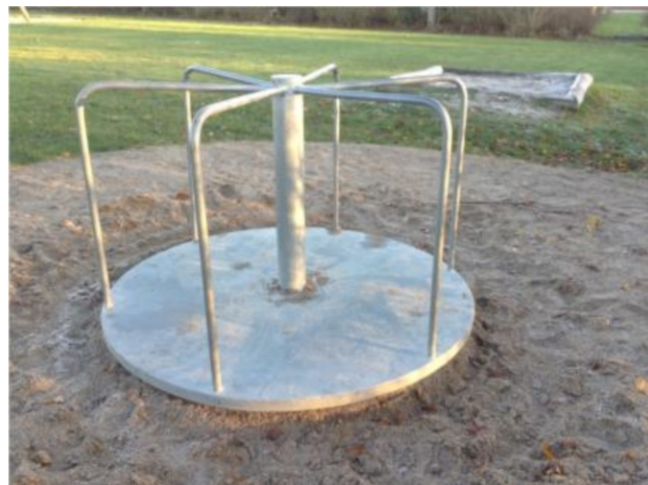
Dette redskab har ingen afvigelser

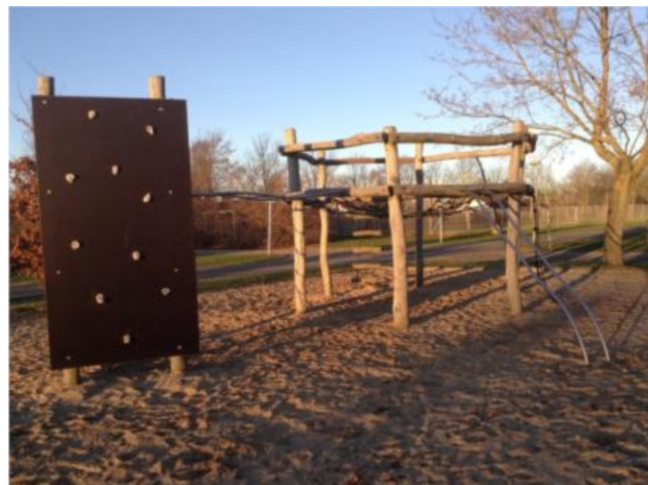
Dette redskab har ingen afvigelser

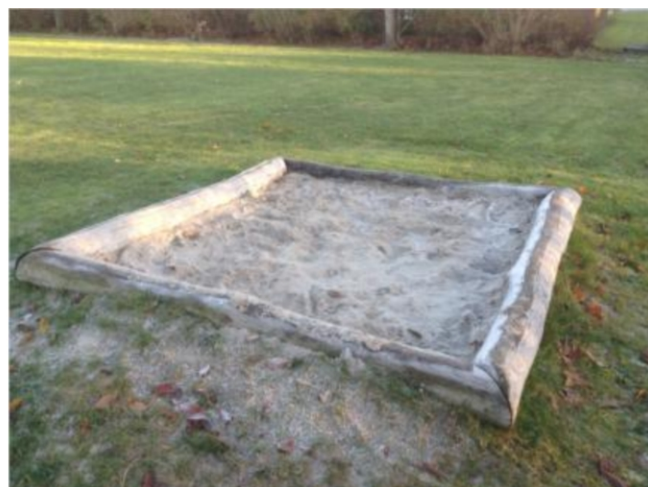
Dette redskab har ingen afvigelser

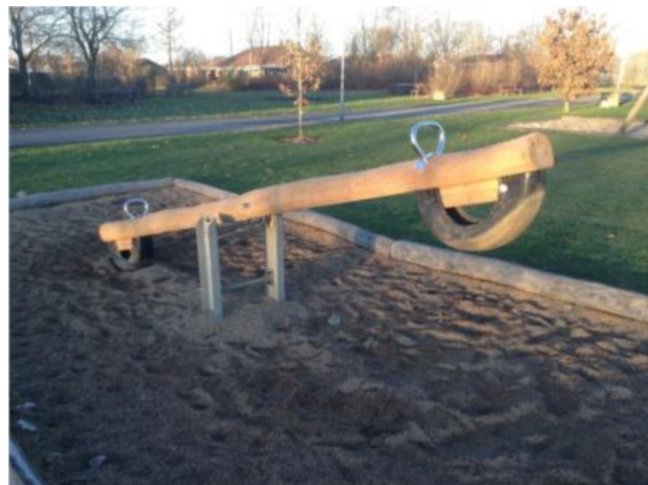
Dette redskab har ingen afvigelser
