## LEGEPLADSINSPEKTION udført for:

Ejerlaug Ellebæk III  
7500 Holstebro

### Inspektionstype: Årlig hovedinspektion

**Rapportnr.: HC1290**

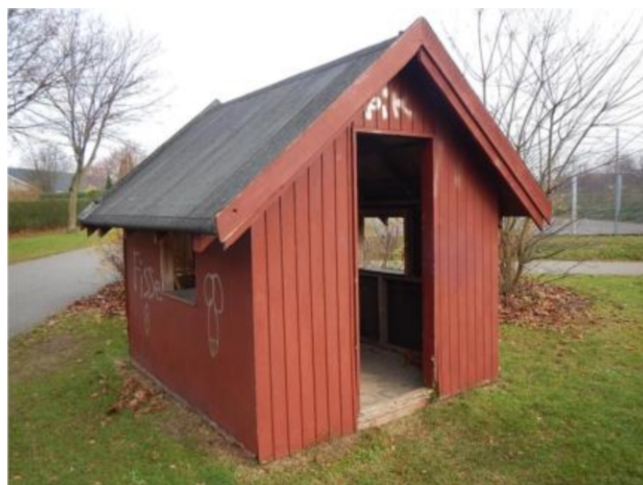
| Problemstilling | | Risikovurdering: 2 - Acceptabel |
| Problembeskrivelse | Der er manglende vedligeholdelse af redskabet - Se bemærkning EN1176:2008 Del 7 Pkt. 8.2.7 Korrigerende vedligeholdelse | |
| Bemærkninger | Der er begyndende forfald/råd i sider og omkring døråbning. Vær i forbindelse med alm. tilsyn opmærksomme på skadens udvikling. | |

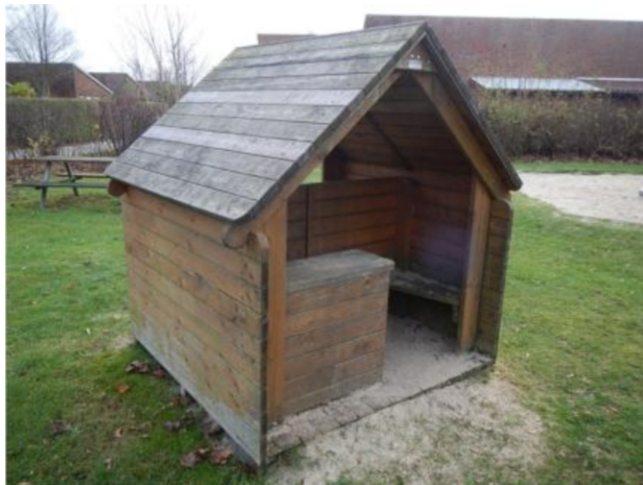
| Problemstilling | | Risikovurdering: 2 - Acceptabel |
| Problembeskrivelse | EN1176:2008 Del 7 Pkt. 8.2.7 Korrigerende vedligeholdelse | |
| Bemærkninger | Der er begyndende rådangreb i enkelte brædder i legehusets tag. Vær i forbindelse med alm. tilsyn opmærksomme på skadens udvikling. | |

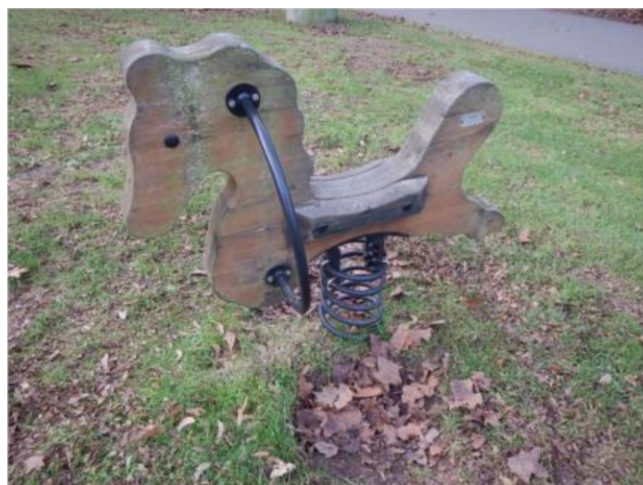
Risikovurdering: 2 - Acceptabel

| Problembeskrivelse | EN1176:2008 Del 7 Pkt. 8.2.7 Korrigerende vedligeholdelse |
| Bemærkninger | Der er begyndende revnedannelser i limtræet. Vær i forbindelse med alm. tilsyn opmærksomme på skadens udvikling. |

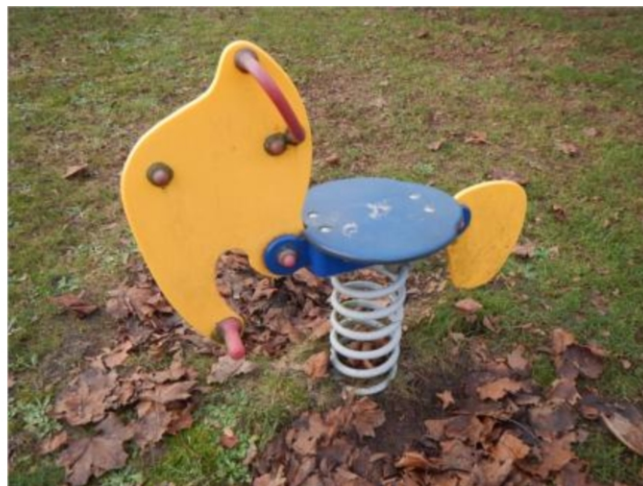
| Problemstilling | | Risikovurdering: 2 - Acceptabel |
| Problembeskrivelse | <p>Fodstøtten rager ud over test ringen ved prøvning. Ringen har et indvendigt mål på 44mm og en bredde på 22mm.</p> <p>BEMÆRK:<br/>Dette krav er kommet ind i standarden efter revisionen der trådte i kraft efter 1. juni 2009. Redskabet er ikke produceret efter den nye standard. Der er ikke krav om at redskabet skal opgraderes til den gældende standard.<br/>EN1176:2008 Del 6 Pkt. 4.6 Fodstøtter</p> | |

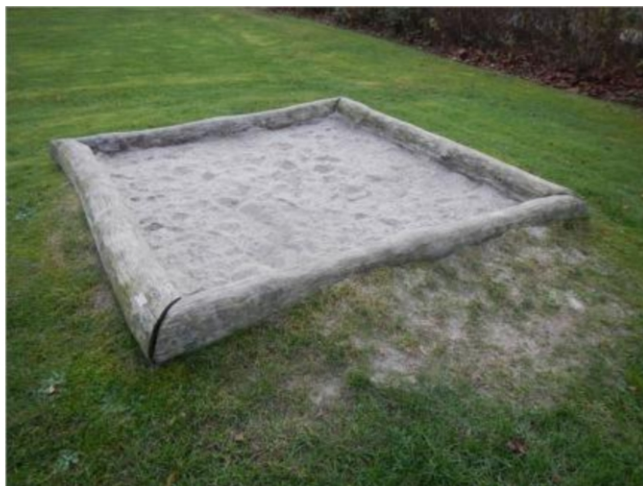
| Problemstilling | | Risikovurdering: 2 - Acceptabel |
| Problembeskrivelse | Viste komponenter er løse og bør derfor efterspændes.<br>Rutinemæssig vedligehold bør bl.a. omfatte efterspænding af befæstelseselementer.<br>EN1176:2008 Del 7 Pkt. 8.2.6 Rutinemæssig vedligeholdelse | |

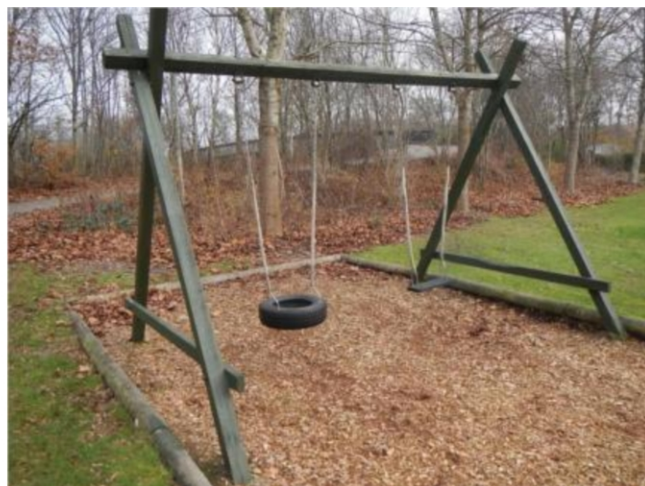
| Problemstilling | | Risikovurdering: 3 - Uønsket |
| Problembeskrivelse | Udstrækningen af faldunderlaget under gyngen er ikke stort nok.<br>Faldunderlaget skal min. være længden på en gynges ophæng $\times 0,867 + 225\text{cm}$ når der er en hård kant. Resultatet er afstanden fra gyngens centrum til afslutningen af faldunderlaget i begge gyngeretninger.<br>EN1176:2008 Del 2 Pkt. 4.10.2.1 Mål på faldrum og stødområde | |
