# 89780-2023-LP1 89780 - Ellebæk Ejerlaugh 3

| Projekt | Private legepladser Holstebro kommune | Oprettet af | Per Graversen |

| Dato for inspektion | 24-01-2023 |

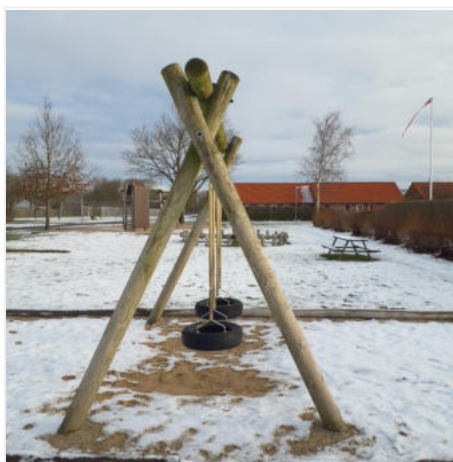
2 - 24. jan 2023, 10:34

Redskabet er ikke mærket korrekt.

Alle redskab skal være mærket tydeligt og holdbart så det kan ses fra jord niveau.

1. Producentens navn og adresse.

2. Redskabet identifikation og fremstillings år

3. Denne Europæiske standards nummer og udgivelses år dvs. EN 1176-1:2017.

4. Et nulpunkt.

DS/EN 1176-1:2017 punkt 7.1 – Identifikation af redskaber

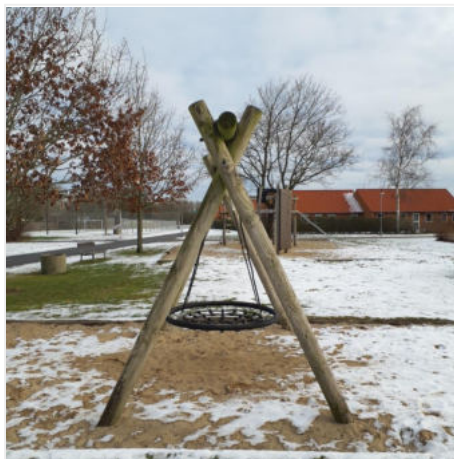
2 - 24. jan 2023, 10:40

Redskabet er ikke mærket korrekt.

Alle redskab skal være mærket tydeligt og holdbart så det kan ses fra jord niveau.
