## 86826-2021-LP1 86826 - Ellebæk Ejerlaug 3

| Projekt | Private legepladser Holstebro kommune | Oprettet af | Per Graversen |

29-11-2021

På det grønne område nær Emil Reesens vej 121 7500 Holstebro

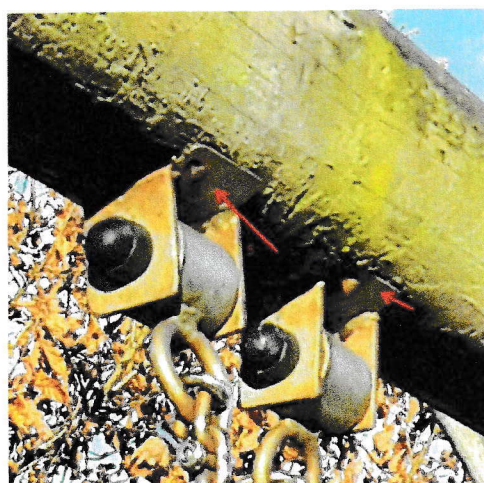
5 - 29. nov 2021, 13:49

Beslag løs. Der er to ekstra huller i beslaget, hvor der skal skrues en skrue igennem så det sikres at beslaget ikke rotere. Disse skruer mangler eller er på vej ud. Billed nr 1,2,3 og 4.

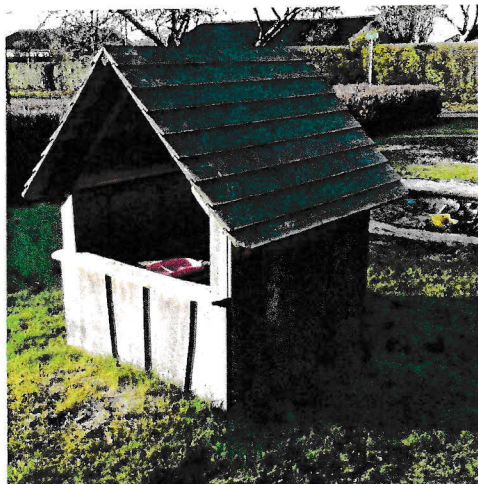
2 - 29. nov 2021, 13:29

Der er ikke konstateret afvigelser i forhold til EN/DS 1176-1:2017 På synstidspunktet. Billed nr 2

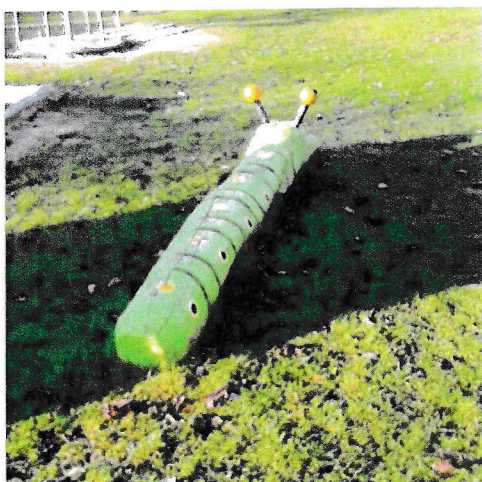
1 - 29. nov 2021, 13:31

Der er ikke konstateret afvigelser i forhold til EN/DS 1176-1:2017 På synstidspunktet. Billed nr 1
