92666-2024-LP2 92666 - Ellebæk Ejerlaugh 3

| Projekt | Private legepladser | Oprettet af | Per Graversen |

| Den store legeplads | |

| På det grønne område nær Emil Reesens Vej 121 7500 Holstebro |

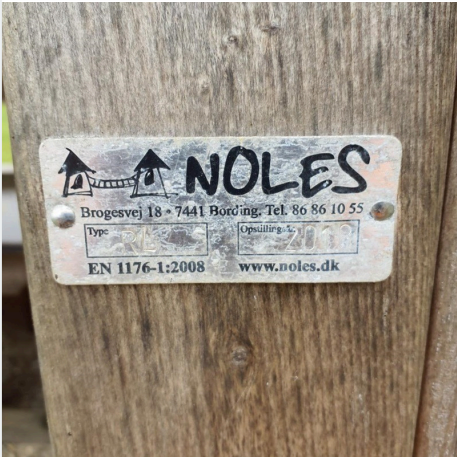
| <p>Billede nr. 1a.</p> <p>Manglende korrigerende vedligeholdelse.</p> <p>redskabet er i stykker. Brættet er flækket.</p> <p>Kilde:</p> <p>DS/EN 1176-7:2020 punkt 7.2 – Korrigerende vedligeholdelse</p> <p>Ændret af Per Graversen, 27. mar 2024, 07:58</p> | |

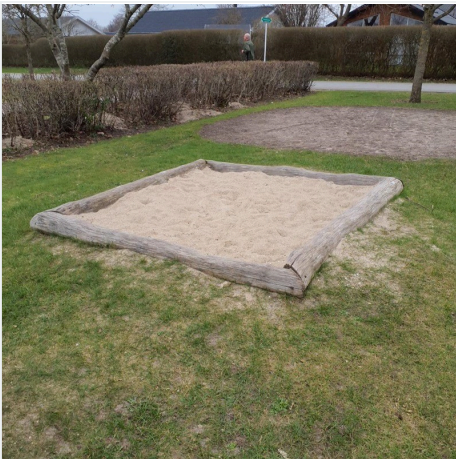
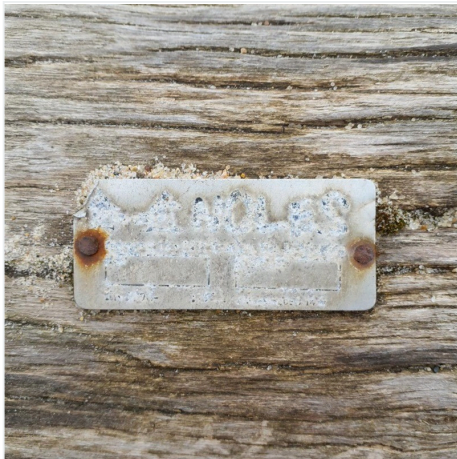
Billede nr. 2a.  
Risiko for sårskader.  
Der må ikke være udstikkende søm og skruer, som børnene kan komme til at rive sig på. Der er flere end de to viste.  
Kilde:  
DS/EN 1176-1:2017 punkt 4.2.5 – Redskabers finish

Billede nr. 2b.  
Redskabet er ikke mærket korrekt. Skiltet kan ikke læses  
Kilde:  
DS/EN 1176-1:2017 punkt 7.1 – Identifikation af redskaber  
Ændret af Per Graversen, 27. mar 2024, 07:58

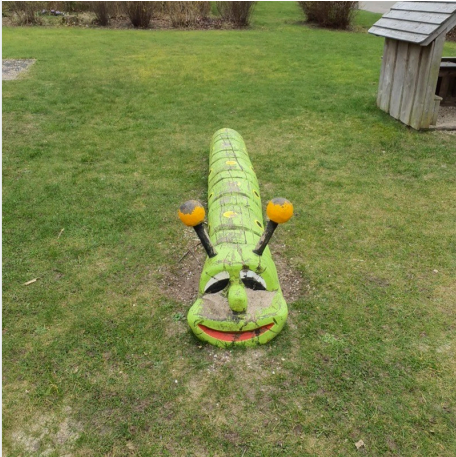
1 - 19. mar 2024, 13:09

Billede nr. 1  
Der er ikke konstateret nogen afvigelser i forhold til DS/EN 1176 på synstidspunktet. Udover manglende mærkning.

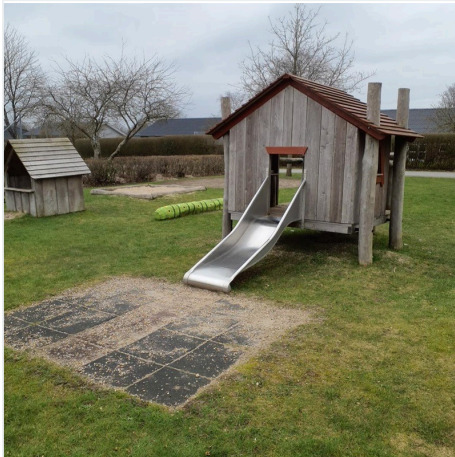
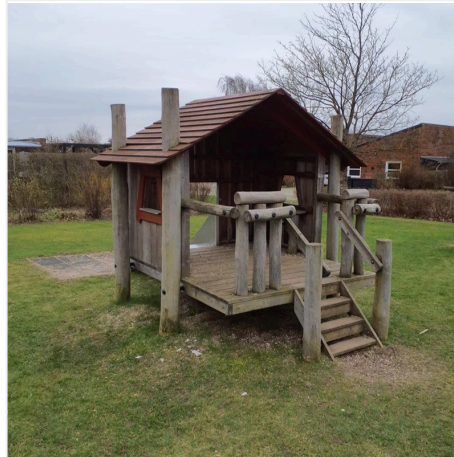
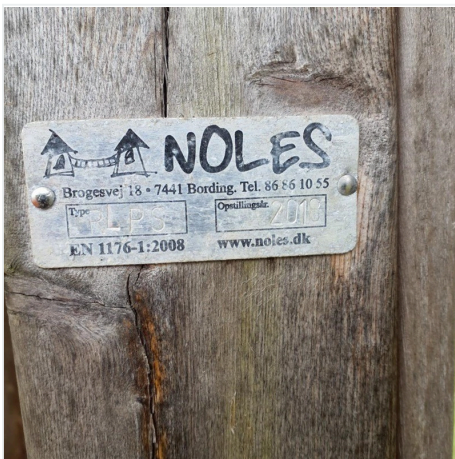
Faldhøjde 53 cm.

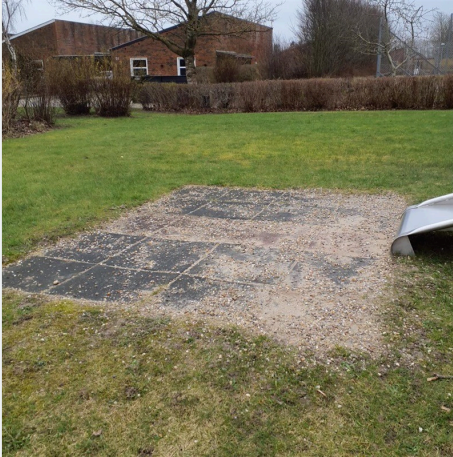
1 - 19. mar 2024, 13:12

Billede nr. 4.a

Manglende rutinemæssig vedligeholdelse.  
der er mange små sten på gummimåtterne.

Det er en del af den rutinemæssige vedligeholdelse, at det sikres, at faldrummet er fri for forhindringer.

DS/EN 1176-7:2020 punkt 7.1 – Rutinemæssig vedligeholdelse

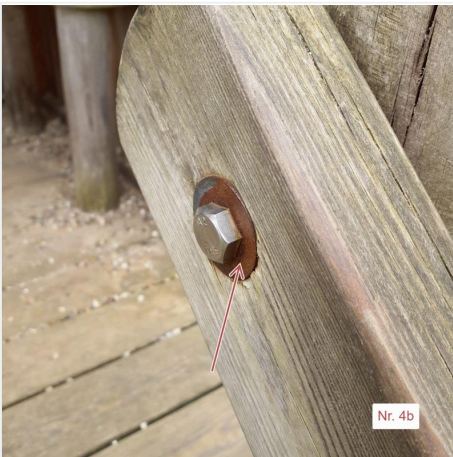
1 - 19. mar 2024, 13:11

Billede nr. 4 b.

Metaldeler skal være bestandige over for atmosfæriske påvirkninger eller have en overfladebehandling, der er det. Her er stålet rustet.

Kilde: DS/EN 1176-1:2017 punkt 4.1.4 - Metaller

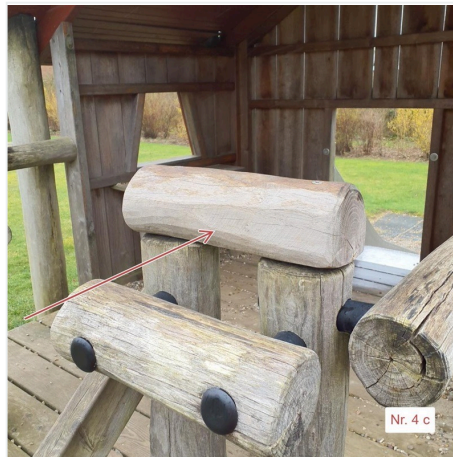
2 - 19. mar 2024, 14:16

Billede nr. 4 c

Manglende korrigerende vedligeholdelse.  
Overligger sidder løs.

DS/EN 1176-7:2020 punkt 7.2 – Korrigerende vedligeholdelse

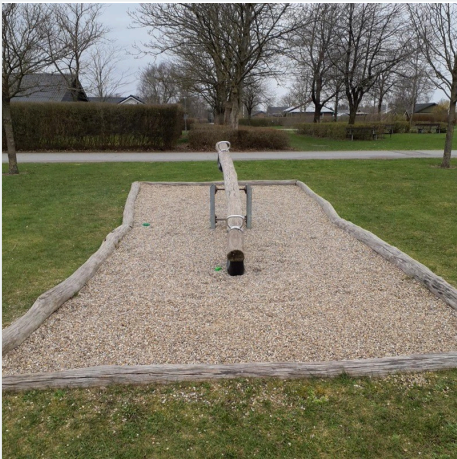
| <p>Redskabet er vurderet ud fra følgende:</p> <p>DS/EN 1176-1:2017 – Generelle sikkerhedskrav</p> <p>DS/EN 1176-6:2017 – Vipper og vippedyr</p> <p>DS/EN 1176-7:2020 – Drift og vedligeholdelse</p> <p>Redskabet er ikke mærket korrekt.</p> <p>Kilde:</p> <p>DS/EN 1176-1:2017 punkt 7.1 – Identifikation af redskaber</p> <p>Information om redskabet:</p> <p>Den frifaldhøjde er 112 cm.</p> <p><i>Ændret af Per Graversen, 28. mar 2024, 06:57</i></p> | |

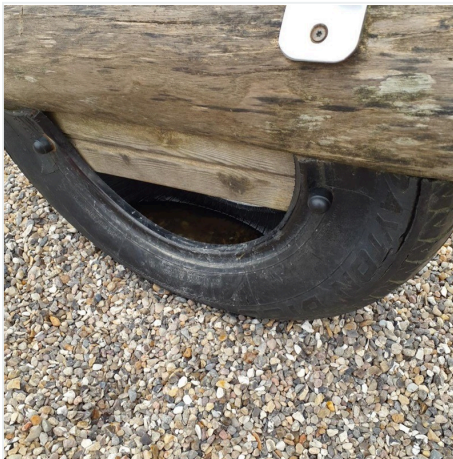
1 - 19. mar 2024, 13:14

#### Billede nr. 5a

Redskaber bør udformes således, at der ikke kan samle sig vand i dem, hvilket der her kan i bunden af dækket.

DS/EN 1176-1:2017 punkt 4.2.1 – Generelt (Udformning og fremstilling)

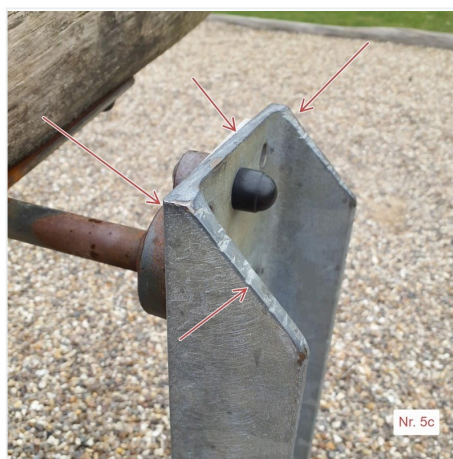
4 - 19. mar 2024, 13:16

#### Billede nr. 5d

Redskabet er angrebet af råd.

Kilde: DS/EN 1176-7:2020 punkt 7.2 - Korrigerende vedligeholdelse

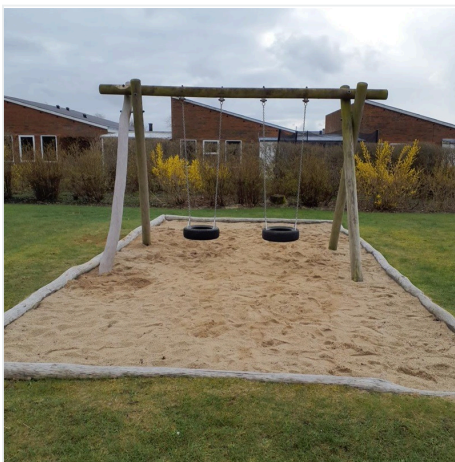
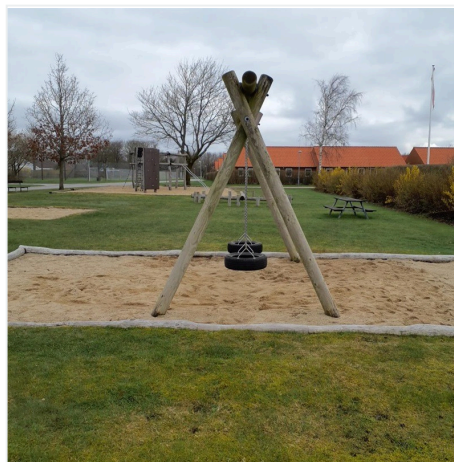
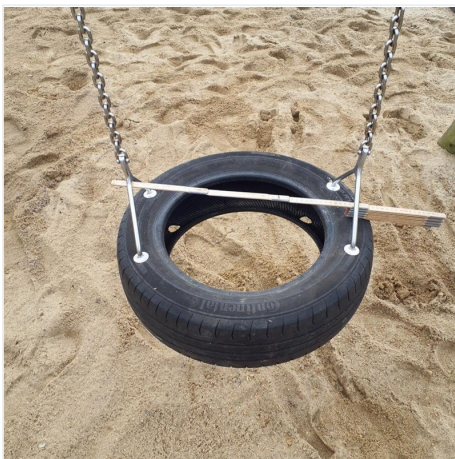
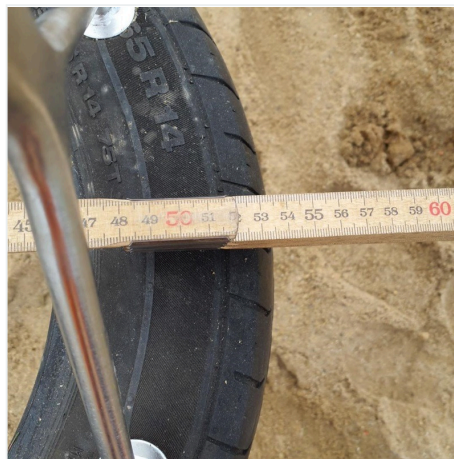
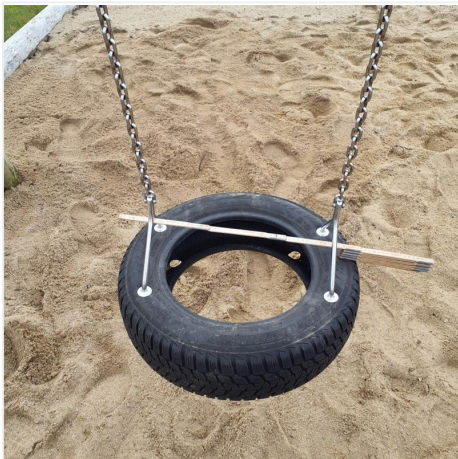
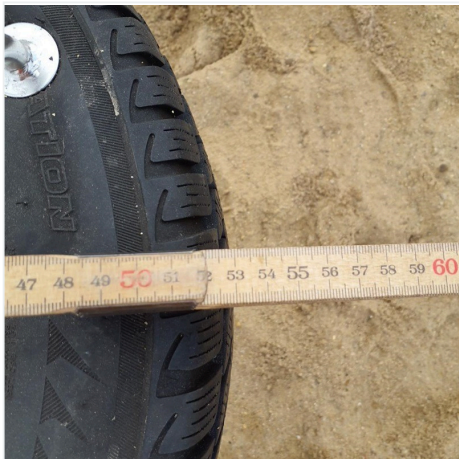
Gyngeophængshøjden er målt til 181 cm.

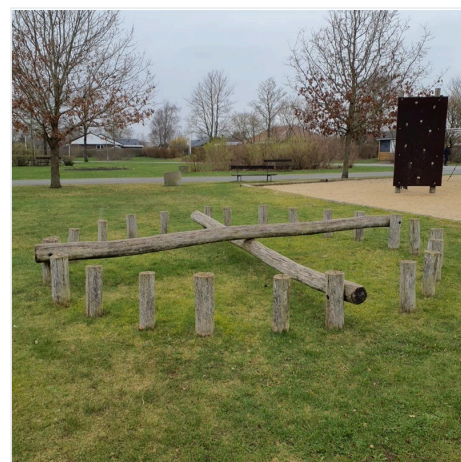
1 - 19. mar 2024, 13:49

Information om redskabet:  
Faldhøjden er målt til 53 cm.

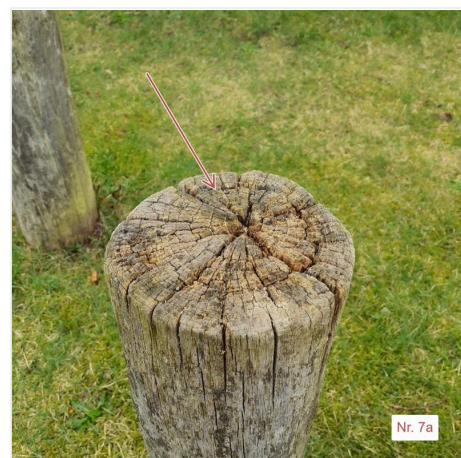
1 - 19. mar 2024, 13:50

Billede nr. 7a  
Ru overflader må ikke frembringe nogen fare for tilskadekomst. Her vurderes det at brugeren kan komme til skade.  
Kilde:  
DS/EN 1176-1:2017 punkt 4.2.5 – Redskabers finish

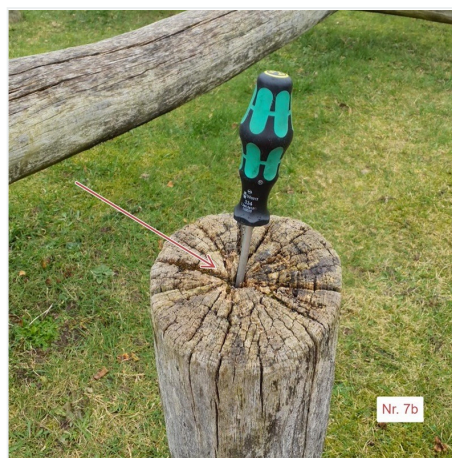
2 - 19. mar 2024, 13:50

Billede nr. 7b  
Redskabet er angrebet af råd.  
Kilde: DS/EN 1176-7:2020 punkt 7.2 - Korrigerende vedligeholdelse  
Ændret af Per Graversen, 28. mar 2024, 06:57

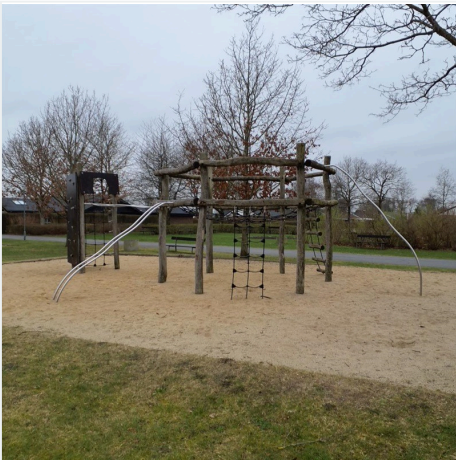
1 - 19. mar 2024, 13:52

Billede nr. 1  
 Redskabet er ikke mærket korrekt.  
 Skiltet er ikke stemplet med opstillings år.  
 Kilde:  
 DS/EN 1176-1:2017 punkt 7.1 – Identifikation af redskaber

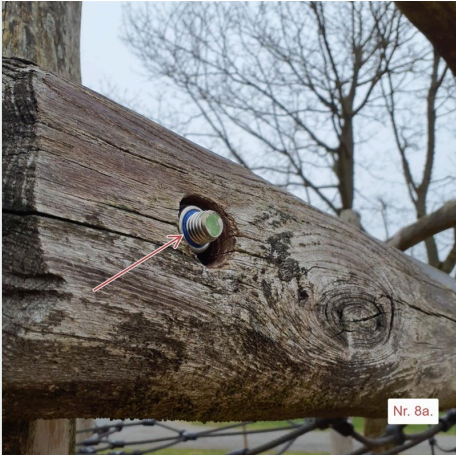
| 1 - 19. mar 2024, 13:54 | 2 - 19. mar 2024, 14:04 |

| Billede nr. 8a | |
| Der mangler en prop til afdækning af møtrik. Der er flere steder hvor der mangler en prop end den viste. | |
| DS/EN 1176-7:2020 punkt 7.1 – Rutinemæssig vedligeholdelse | |

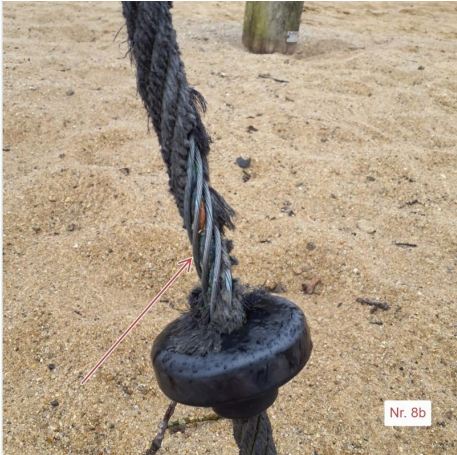
| Billede nr. 8b | |
| Ståltove der anvendes til klatretove og klatrenet og hængetove mm, skal være beklædt med tråd så der ikke slides direkte på stålwirene i rebet. Her tovet så slidt at der slides direkte på stålwirene. | |
| DS/EN 1176-1:2017 4.2.12.4- Ståltove. | |
